## LA RESTAURACION DE LA VIRGEN DE LOS DESAMPARADOS DE LA IGLESIA DEL CARMEN DE REQUENA. Ficha Técnica

Laura Nebot Simón, José V. Bonet Ruiz y Antonio Pagán Pérez

### FICHA TÉCNICA

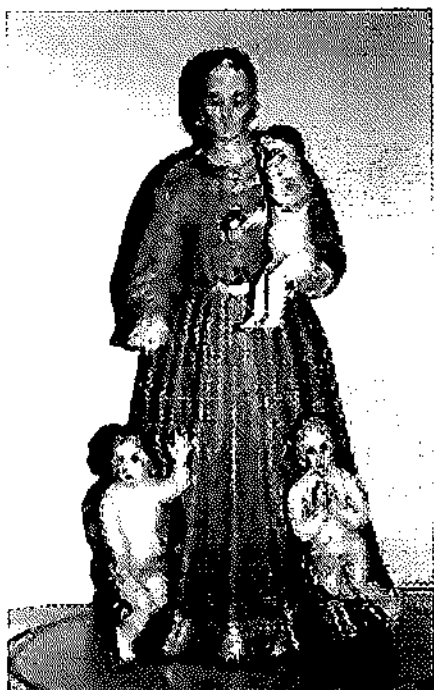
Foto 3 . Virgen con niños

La imagen llegó desprovista del vestido y las joyas propias de la virgen de los Desamparados (Foto 3). Tenía al descubierto la cabeza dejando ver faltantes de película pictórica, quizá por el rozamiento de la peluca, y algunos pelos estaban adheridos.

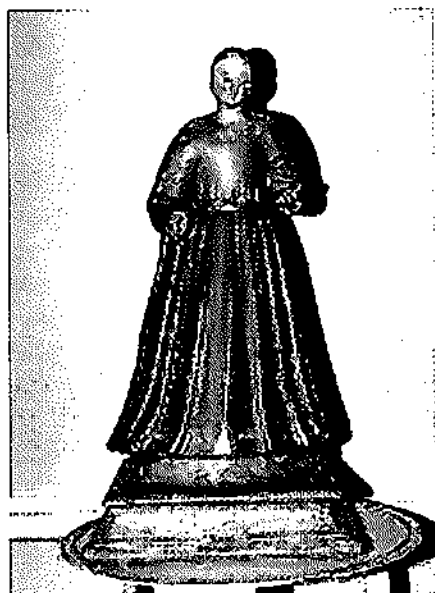
Foto 4. Foto inicial del anverso

En la frente presentaba un desgaste de película pictórica, quizá provocada también por la peluca (Foto 4).

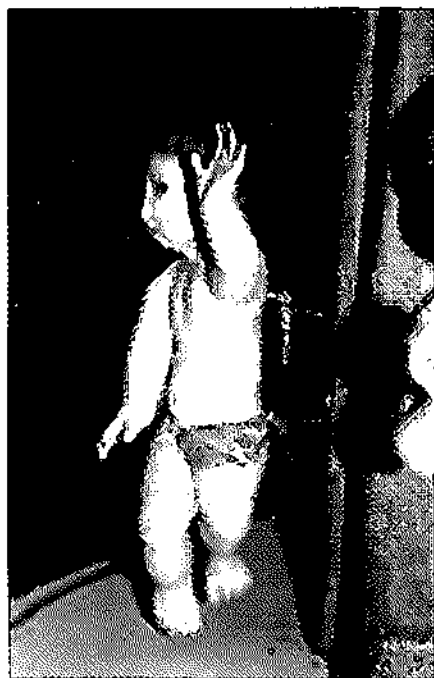
Foto 5. Detalle de los enganches

Para colocar a los nuevo niños se le aplicaron unos anclajes en el vestido (Fotos 5 y 6) y se le perforó la mano para sostener al niño en brazos (Foto 7). Estos anclajes al ser colocados le originaron pérdida de soporte.

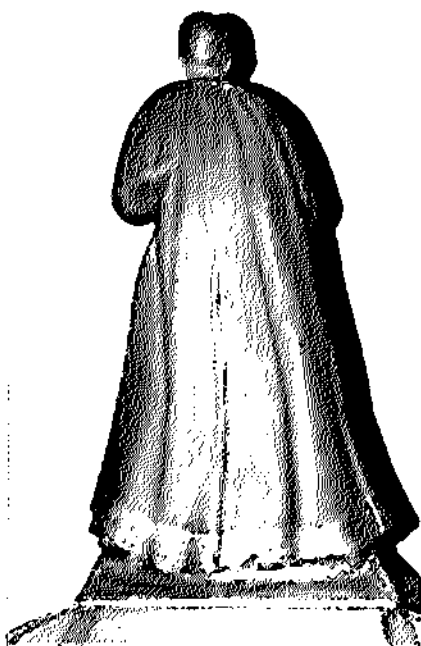
Foto 8. Foto inicial del reverso

Presenta numerosos orificios, sobre todo en la parte posterior, pero no se sabe con seguridad si fueron causados por el manto o, por otra causa (Foto 8).

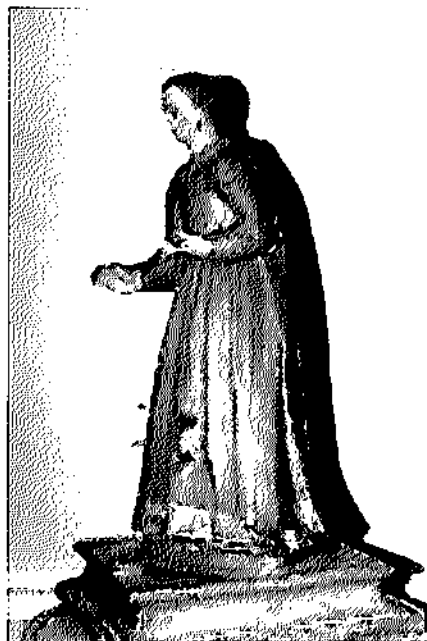
Foto 9. Foto inicial del lateral izquierdo de la imagen

Lo que más destaca es el lijado de los laterales de la imagen, realizados seguramente para que la virgen tuviera la medida exacta para colocarle el manto (Fotos 9 y 10).

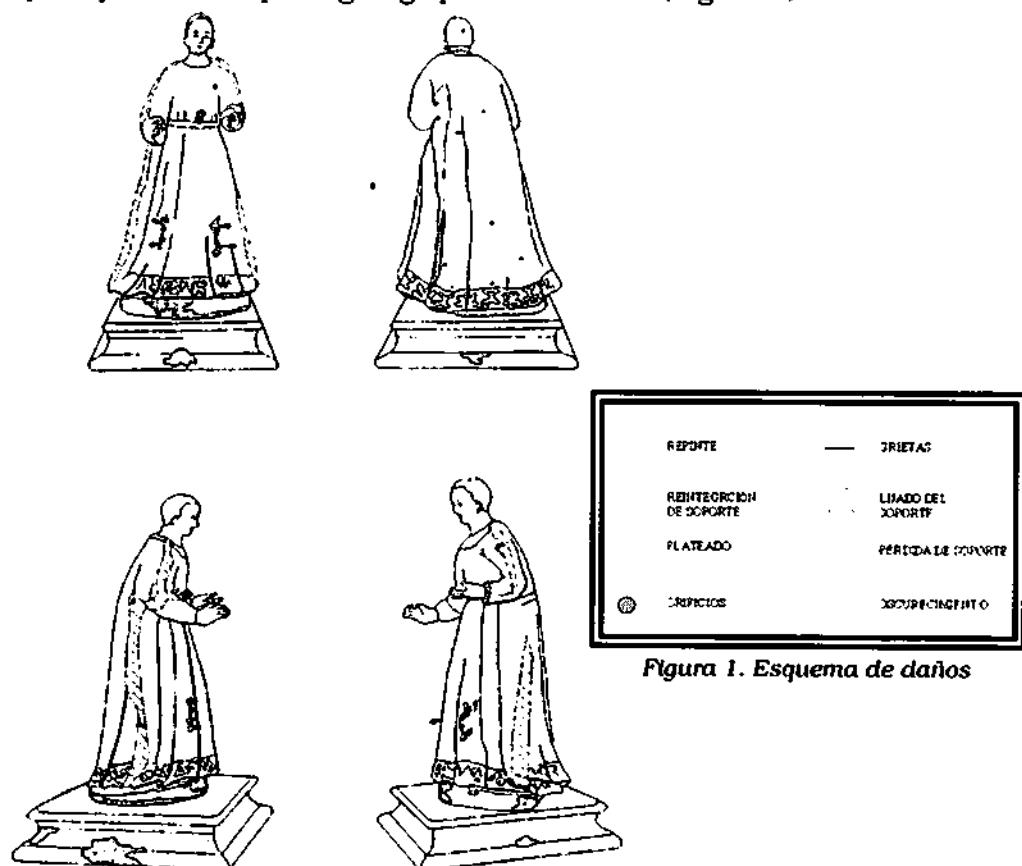
En la parte inferior del manto existen algunas pérdidas de soporte, quizá provocadas por algún golpe o rozamiento (Figura 1).

*Figura 1. Esquema de daños*

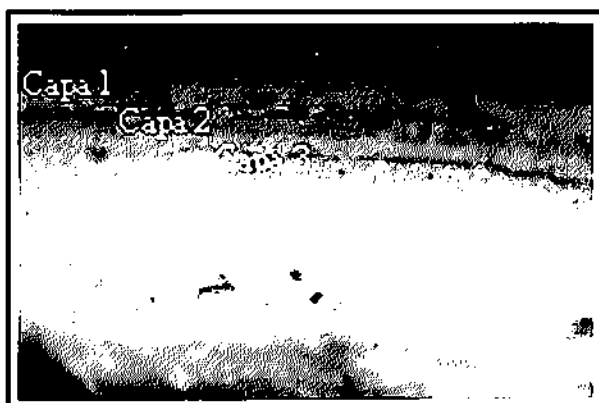
La muestra se extrajo del manto y se englobó en resina para realizar la estratigrafía. Primero se realizó una fotografía con 100 aumentos para averiguar las capas de la muestra (Foto 11) y después se analizó por rayos X en un microscopio electrónico para averiguar la composición de cada capa.

*Foto 11. Fotografía con microscopio óptico, 100 x.*
