## **RESTAURACIÓN DE LA TABLA "LA ANUNCIACIÓN"**

*Isabel Casanova Ribera, Araceli Rutz López*

El presente trabajo, describe la restauración de la tabla "La Anunciación" realizado por Isabel y Araceli dentro de la Asignatura de Conservación y Restauración de Pintura II: Tabla y Retablo.

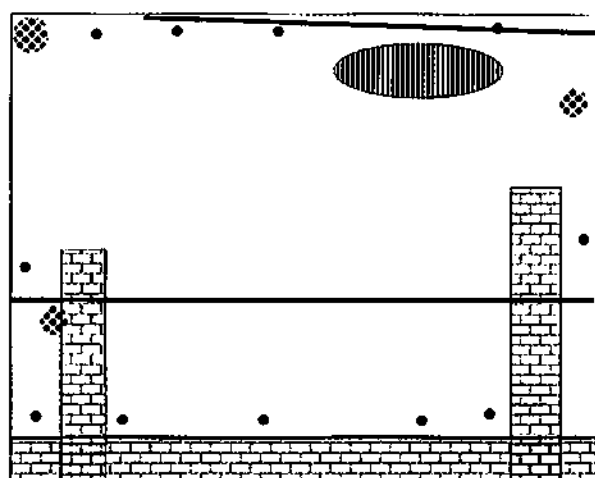
#### Daños en el soporte (reverso)

En cuanto al estado de conservación, la obra ha sufrido intervenciones anteriores, posiblemente la última de ellas fue su colocación en el marco y para ello se añadió el listón inferior. Se aprecian además agujeros de los clavos, grietas producidas por los clavos y por la desunión de las dos tablas y dos nudos resinosos. La madera, está bien conservada. El soporte queda a la vista en las zonas de los pastillajes, y se aprecia mucha suciedad sobre todo en los cantos de éstos que son de un color muy negro.

- Agujeros de clavos
- Grietas y uniones de tablas
- ▨ Refuerzos y banda añadida
- ▤ Inscripción
- ▩ Nudos

A continuación se inicia la descripción del proceso de intervención. Inicialmente, se ha realizado una limpieza del reverso primero mecánica, eliminando los trozos de estopa sobrantes, y luego química utilizando hisopos con agua y alcohol al 50 %. Además, se han retirado los refuerzos que unían la tabla inferior añadida a la obra y se han extraído los clavos. Para ello se han utilizado gubias para vaciar la madera y tenazas. También, se han eliminado los restos de resina de los nudos con empacos de acetona, repitiéndose la operación en varias ocasiones hasta quedar limpios.

Posteriormente, se ha procedido al ensamblaje de la grieta superior e inferior con cola de carpintero y unos gatos para hacer presión y se han

rellenado las zonas faltantes de madera con Araldit.

Para el engatillado del reverso, se han colocado unos perfiles metálicos y unas llaves de pino que se han lijado y se ha rebajado un escalón para que encajen perfectamente con el perfil metálico (las llaves, han sido previamente desinsectadas con Xilamón y teñidas con nogalina). Además se han añadido tres trozos de madera seca nuevos, previamente lijados, desinsectados y teñidos con nogalina, para que se pueda encajar en su nueva ubicación. El engatillado ha sido realizado, no por estar en mal estado la obra, sino para sujetar los añadidos necesarios para la ampliación de la misma para su futura ubicación y para evitar alabeos, tras eliminar los refuerzos posteriores.

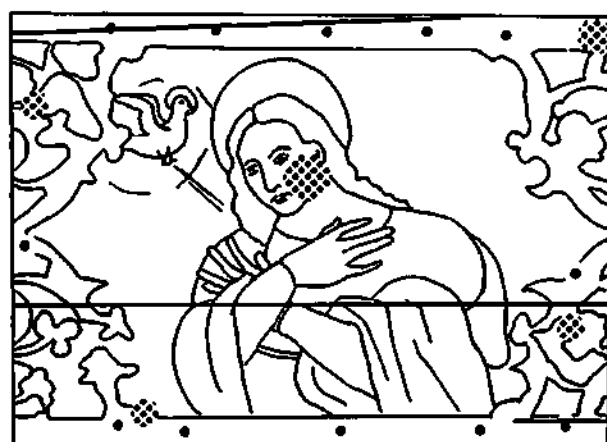
#### Daños en el soporte (anverso)

- Agujeros de clavos
- Grietas y uniones de tablas
- ▩ Nudos

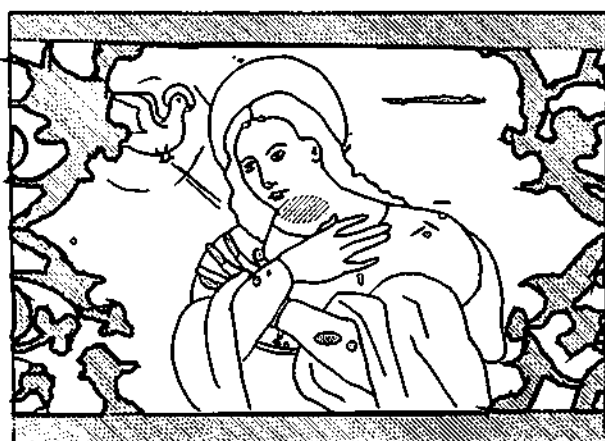
Daños en la película pictórica

- El primero de ellos es una considerable capa de suciedad ambiental, unida a una gruesa capa de polvo graso, concretamente de humo.
- Además se aprecian numerosos repintes sobre todo en el cuello, frente de la Virgen y en los dedos de la mano izquierda
- Hay faltantes de película pictórica en diversas zonas de la obra, además de en la zona donde estaban situados los pastillajes, estando el borde de la pintura ennegrecido.

Sin película pictórica
-

Repintes
-

Bordes ennegrecidos
-

Faltantes

En el anverso, se ha realizado una primera limpieza química con amoníaco al 10% para eliminar la gruesa capa de humo que cubría la pintura. Posteriormente, se ha realizado una segunda limpieza del barniz con Vulpex al 50 % en xileno, para finalizar con un ajuste de limpieza en algunas zonas a punta de bisturí.

Primeramente se ha realizado una reintegración con acuarela y pinceles muy finos en las zonas donde faltaba película pictórica por el sistema de puntos. El primer barnizado se ha realizado después de esta reintegración cromática con acuarela. El barniz que se ha empleado ha sido blanco mate para cuadros de la casa Lefranc se ha aplicado en proporción 1:2 con esencia de trementina, aplicado a brocha en ambas direcciones.

Posteriormente, se ha estucado para rellenar los faltantes de preparación, con carbonato cálcico y colleta italiana aplicado con espátula. Esto, se ha reintegrado nuevamente con acuarela y pinceles muy finos, intentando aproximarse al tono del original lo más posible. Se ha vuelto a emplear el sistema de reintegración por puntos. Después de la reintegración cromática con acuarela, se ha vuelto a barnizar. Nuevamente se ha empleado barniz blanco mate para cuadros de la casa Lefranc pero ahora, aplicado en proporción 1:1 con esencia de trementina, aplicado a brocha en ambas direcciones. Para ajustar completamente los colores de la reintegración se han utilizado pinturas al barniz (Malméri). Se ha realizado una reintegración a puntos, cumpliendo con el criterio de discernibilidad. Para finalizar la restauración se le ha dado una pasada de barniz mate, a spray para no alterar las características del temple de la obra una vez finalizada la restauración.
