**PROCESO DE  
CONSERVACION Y  
RESTAURACION DE LA  
ESCULTURA TALLADA  
EN MADERA DEL  
MUSEO MUNICIPAL  
DE REQUENA**

**Javier Más Barberá  
José Manuel Simón Cortés**

**TÍTULO:** Virgen o Virtud  
**TEMA:** Religioso

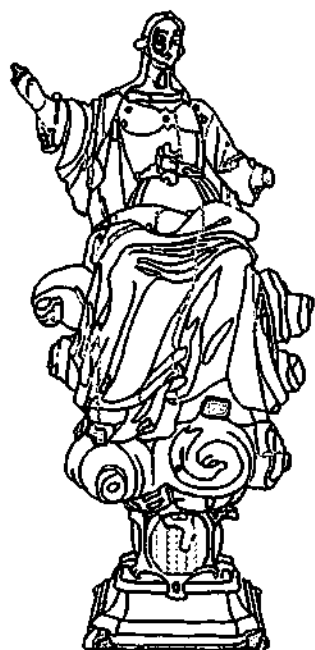
*Diagrama 2 Croquis de daños. Anverso*

La pieza presentaba una acusada suciedad superficial de polvo, grasa, etc en su totalidad.

También, destacar una capa negra de repinte pintada supuestamente después de la Guerra Civil.

Se conservan restos de imprimación blanca (ver estudio estratigráfico), de bol ocre, de película pictórica con un tono azulado, oro y plata en la nube y la base.

Presencia de clavos originales así como de pequeños supuestamente posteriores que sujetaban y mantenían unidas las partes.

Además, destacar, también, la mutilación de la mano derecha, y los sucesivos faltantes de los dedos de la mano izquierda, de los párpados, los pies, las volutas de la base así como pequeños faltantes en toda ella.

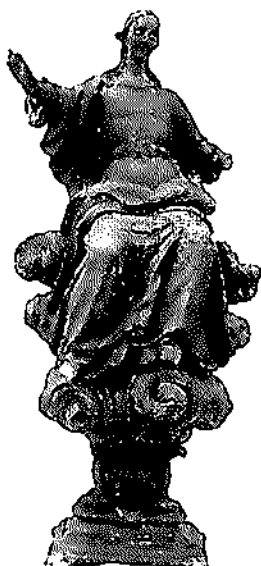
Foto 2. Estado inicial antes de la limpieza

El criterio de intervención respecto a la limpieza se fundamentó en la eliminación de todos los estratos de suciedad dejando a la vista la posible existencia de pintura con sus colores primitivos.

Se realizaron toda una serie de catas para la determinación del disolvente de limpieza más apropiado, de menos a más agresividad. La limpieza se efectuó en dos etapas: la primera con disolventes de muy escasa penetrabilidad y elevada volatilidad para eliminar la suciedad superficial; la segunda etapa, irá encaminada a la eliminación de la capa opaca de repinte (ver foto 3-10), para ello se utilizarán disolventes inócuos, de poca penetrabilidad y altamente volátiles para evitar focos de humedad, consiguiendo de este modo una estratificación por capas de barnices y una lectura coherente del cromatismo de la obra en todo momento.( foto 6-9).

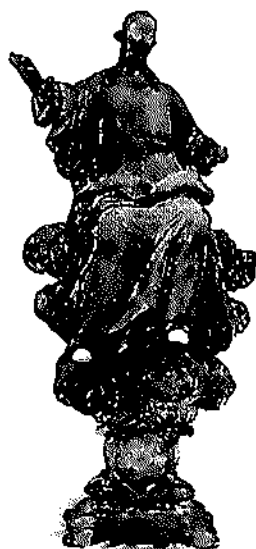
Foto 3. Estado final de las limpiezas

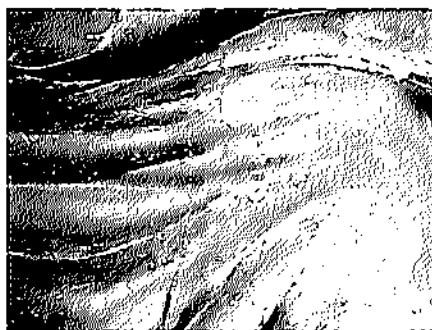
Fotos 6 y 7. Fase de limpieza

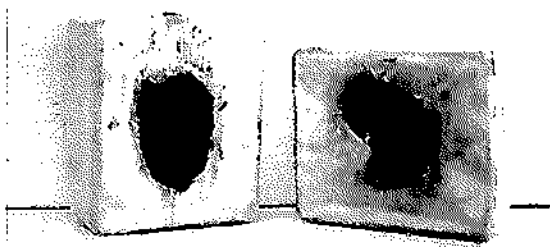
*Foto 12. Realización de los moldes*

Proceso de reposición del volumen de los zapatos: modelado en plastilina, realización de moldes, relleno mediante araldit y microesferas de vidrio y finalmente inserción de la pieza. (ver fotos 12, 13).

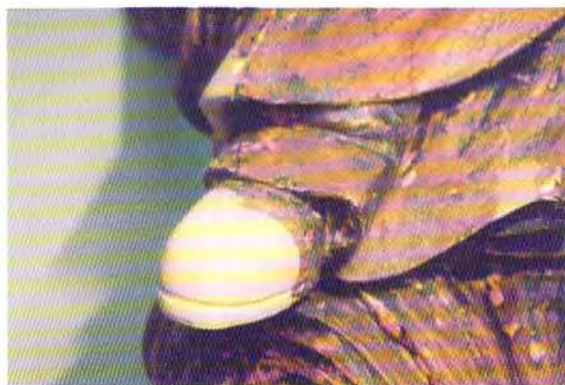
Foto 13. Detalle reposición con Araldit

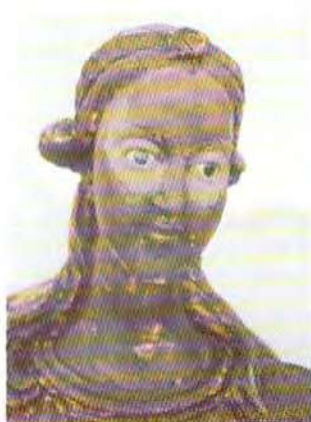
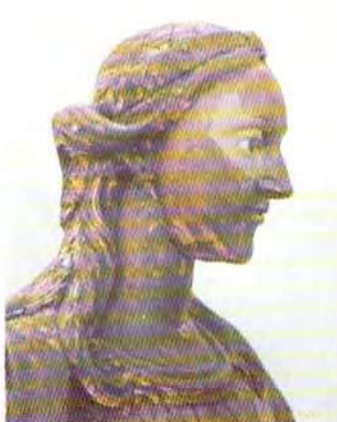
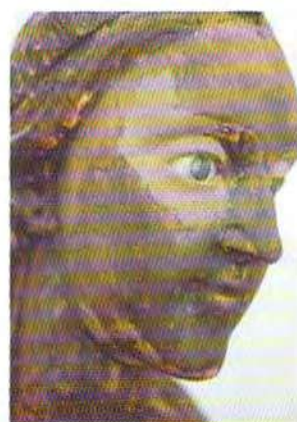
Fotos 14, 15 y 16. Detalle. Reconstrucción de rostro facial

En la reconstrucción volumétrica de faltantes se llevaron a cabo dos criterios: por una parte aquellos de pequeñas dimensiones se desarrollarán mediante reposiciones a base de Araldite y mediante modelado directo con sus respectivas correcciones(ver fotos 14, 15, 16 y 18); y por otra parte aquellos de grandes dimensiones mediante extracción de moldes perdidos y relleno de araldit y microesferas de vidrio (ver foto 12, 13, 19, 20 y 22), e insertándolos mediante microimanes, (ver fotos 21 y 22).

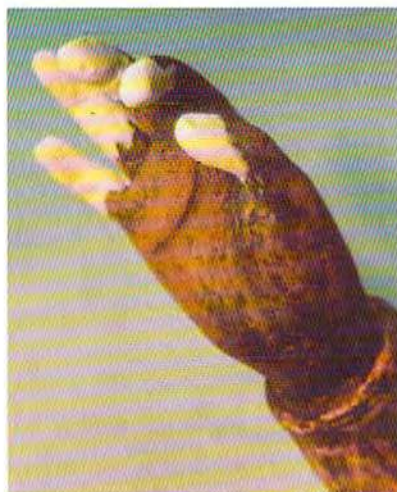
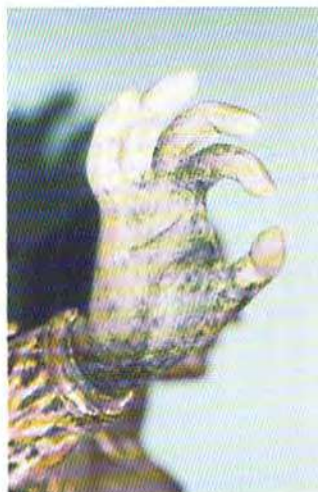
Fotos 17 y 18. Modelado directo de plastelina. Modelado directo de araldit.

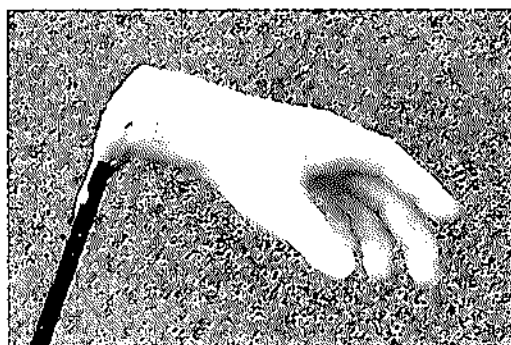
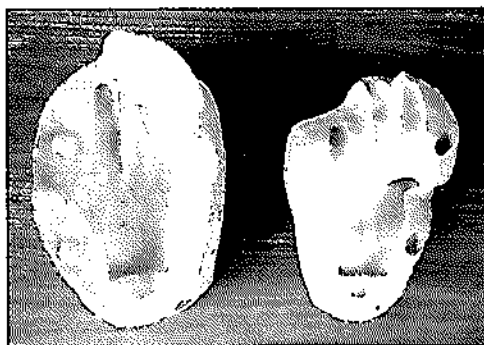
*Fotos 19 y 20. Detalle modelado de la mano con plastelina. Realización del molde perdido con escayola.*

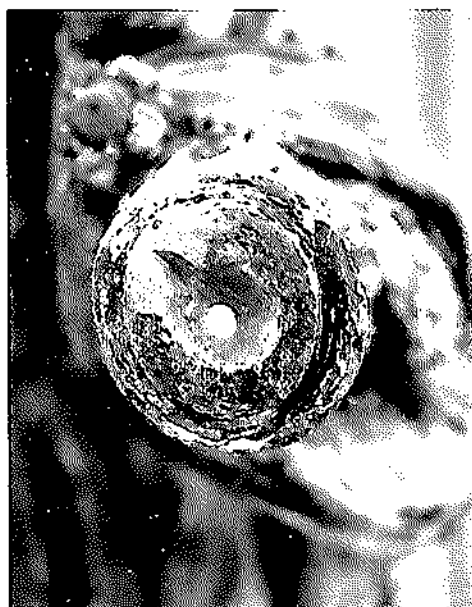
*Fotos 21 y 22. Detalle inserción de los imanes. Detalle de la colocación de la mano con dichos imanes.*

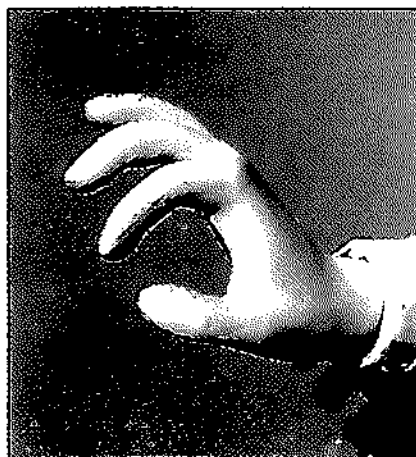
*Foto 23. Detalle del estucado pigmentado de la mano derecha.*

El proceso de estucado de manos y cara se realizó de forma selectiva según su problemática. Las manos con un estuco tradicional a base de yeso como carga y coletta italiana como aglutinante, este estuco fue pigmentado con un ocre (ver foto 23). La cara por la problemática de no soportar un aporte acuoso, y agrietarse, se realizó con un estuco sintético a base de plextol con xileno, (75 : 25) mas una carga de blanco de España.

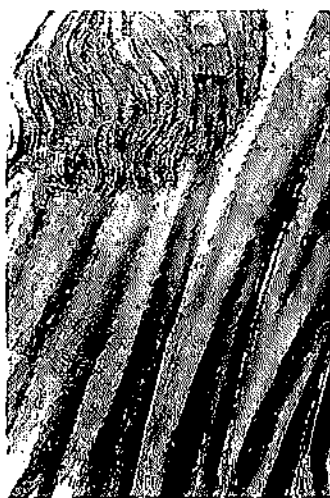
*Foto 24. Detalle de la reintegración cromática*

Se llevó a cabo mediante un *tratteggio* o rayado a base de nogalina y pigmentos tierra consiguiendo una valoración cromática que nos homogeneizara la totalidad de la pieza y nos permitiera una visión y observación de la misma clara y concisa sin llegar a realizar un falso histórico en un proceso de policromado total (ver foto 24).

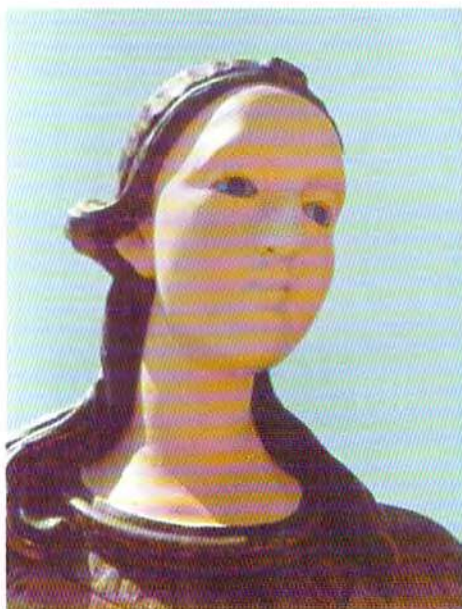
*Foto 25. Detalle después de la reintegración mediante aerógrafo.*

Por otra parte la reintegración de la cara y las manos se realizó con aerógrafo creando un superficie homogénea, con tonalidades tierras uniformizándola con el resto de la pieza (ver foto 25).

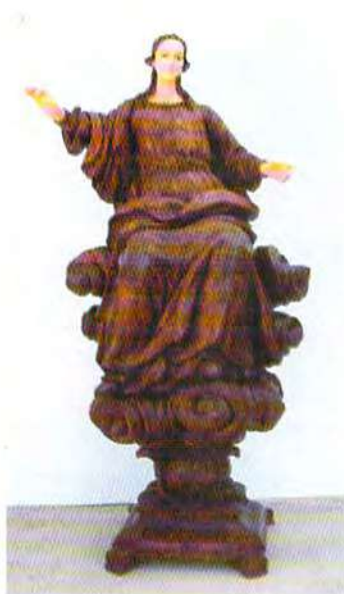
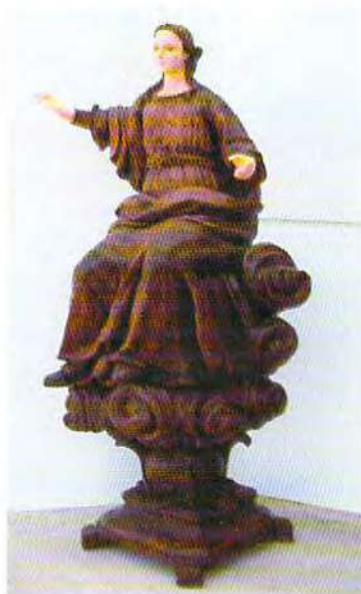
*Fotos 26 y 27. Fotos finales una vez concluido el proceso de intervención.*

Mediante cera microcristalina sintética Cosmolloid 80-H, en la zona no estucada, y barniz acrílico mate de la casa Talens, para la zona de manos y rostro facial (ver fotos 26-30).

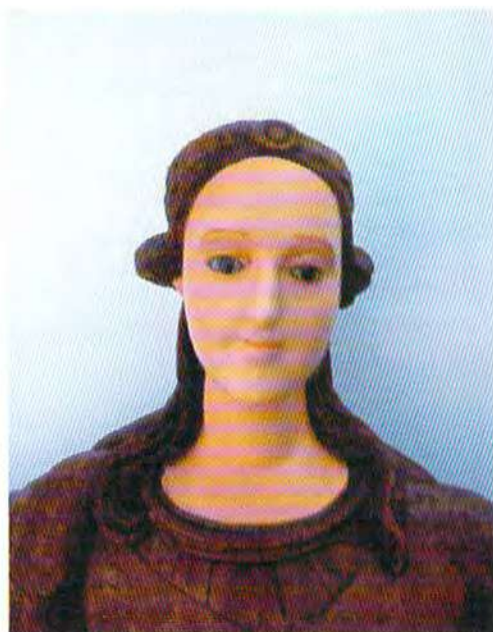
Foto 28. Detalle del rostro una vez finalizado.

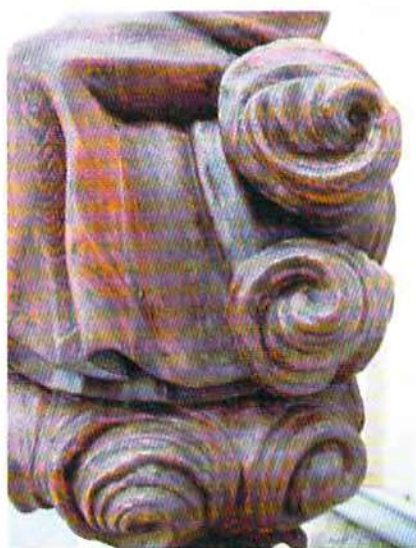
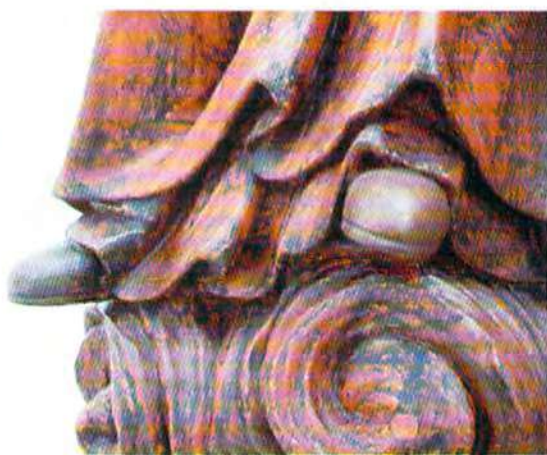
Fotos 29 y 30. Detalle final del retoque cromático y del barnizado mediante cera Crosmolloid 80-H.
