# **EL ARROYO DE LA ESTERUELA: UNA VISIÓN MULTIESCALAR**

**Diego García Monteagudo**

El arroyo de la Esteruela se localiza en la cuenca de Caballero, al sur del municipio de Requena. En este trabajo analizamos los cambios en los usos del suelo que ha experimentado este arroyo desde el proceso de colonización agrícola iniciado en el siglo XVIII hasta nuestros días. Se han cartografiado los principales usos del suelo a partir de la fotografía aérea y se exponen los cambios geomorfológicos inducidos por la erosión hídrica y la actividad antrópica. Para comprender el estado de la incisión se han medido cuatro perfiles transversales y se analizan los principales impactos derivados del aprovechamiento de los recursos por parte del hombre.

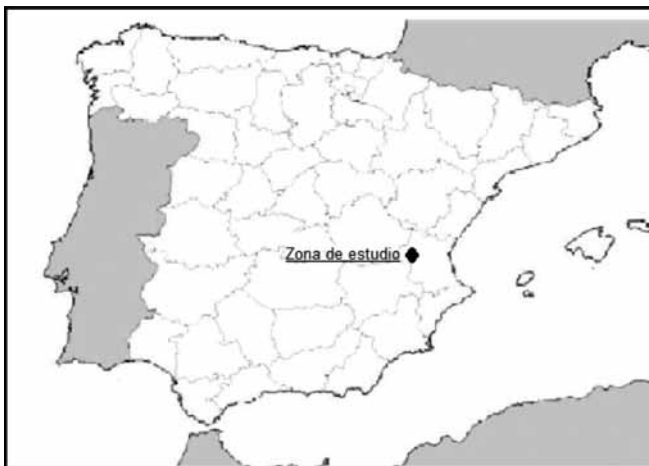
Figura.1. Localización de la zona de estudio

El arroyo de la Esteruela se localiza (Fig.1) al sur del término municipal de Requena (Valencia) y pertenece a la cuenca hidrográfica de Caballero, afluente directo del río Cabriel por la margen izquierda. La cabecera se sitúa a 780 msnm (metros de altitud sobre el nivel del mar) sobre los bad-lands del paraje de la Casa de la Viña, al sur de la Sierra de la Ceja, límite entre las cuencas hidrográficas del río Magro (N) y la recién mencionada cuenca hidrográfica de Caballero. Gran parte del cauce discurre por los territorios adscritos a la Cooperativa Agrícola La Inmaculada de Casas de Eufemia, a unos 650 msnm, hasta los 543 msnm en la desembocadura de la rambla de la Alcantarilla, en la partida de Las Hoyas, al sureste de los Carrascales. A lo largo de sus 10,3 kilómetros de longitud, este arroyo recorre dos subunidades de relieve: los Derrames del Verdinal y el glacis cuaternario de Campo Arcís.

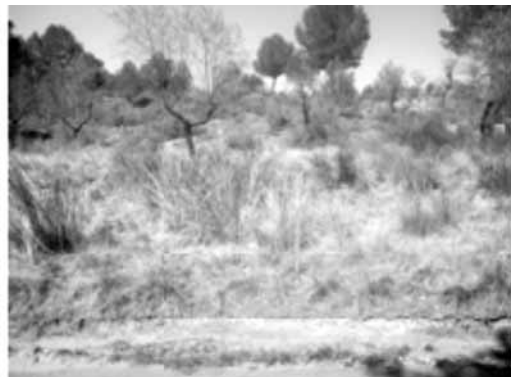
Figura 4. A la izquierda tallos de acebuche en el cauce del arroyo de la Esteruela. A la derecha los almendros abandonados en una terraza fluvial abandonada. Fuente: Elaboración propia.

En segundo lugar y al margen de la fotografía aérea es necesario argumentar la presencia de estos cultivos y otros mencionados como el manzano y los ciruelos en los cauces de los arroyos. Esto es debido fundamentalmente a tres factores que están íntimamente relacionados: la disponibilidad de agua, suelo y menores tasas de evaporación. En los cauces se acumulan de forma natural los sedimentos y las aguas provenientes de las laderas. Las menores tasas de evaporación se complementan con el tercer factor (local) o la disponibilidad de agua a partir de un sistema de riego (Marín) que por sus características técnicas no permitía el bombeo del recurso hídrico hacia las zonas más elevadas. El almendro, en cambio, no es un cultivo propio de los llanos de inundación porque le perjudica el exceso de agua, aunque tolera bien la sequía (Fig.4.).

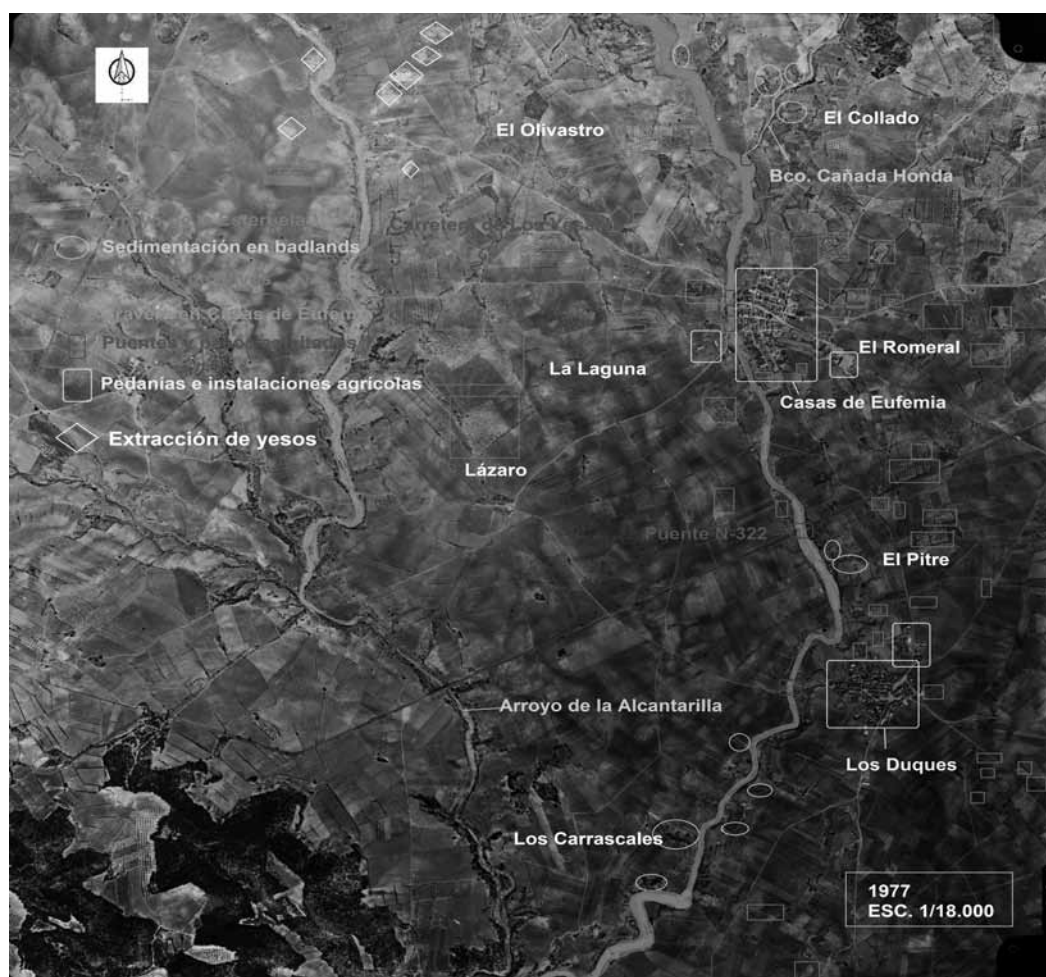
Figura 6. Usos del suelo a partir de la fotografía aérea de 1977. Fuente: Cartoteca UV. Elaboración propia.

En la década de 1970 (Fig. 6.) se confirmó la sangría de la superficie del olivo al mismo tiempo que se consolidaba la apuesta de los agricultores por el viñedo, tras una década de prácticas del cooperativismo vitícola. Aunque en Casas de Eufemia la

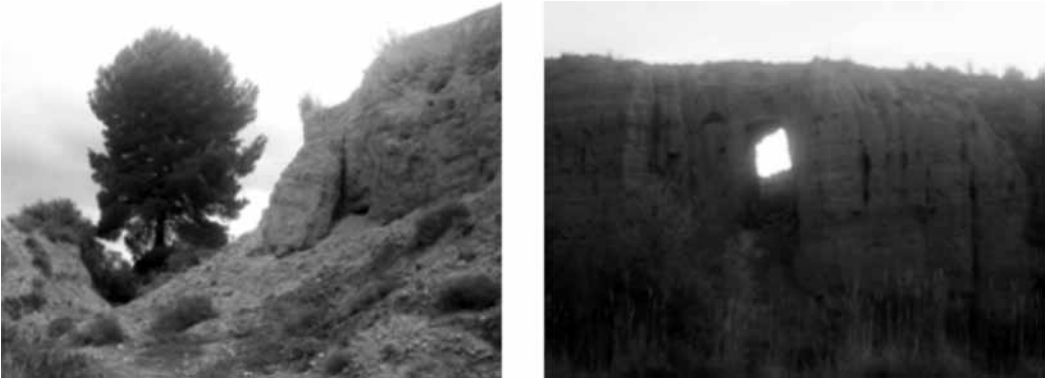
Figura 8. A la izquierda la zapa lateral provoca la inestabilidad de las márgenes, lo cual favorece el desarrollo del sistema braided. A la derecha arco natural originado por procesos de *pipíng* al sur del paraje de los Carrascales. Fuente: Elaboración propia.

El *piping* o *tunelling* es muy frecuente en medios semiáridos cuyos climas presentan frecuentes contrastes estacionales y, sobre todo, una gran variabilidad en la precipitación. El factor principal que lo explica es el agrietamiento por desecación, de manera que las grietas ensanchadas se convierten en pipes, localizados preferentemente en zonas aplanadas incididas por la red fluvial (Gutiérrez Elorza: 2008, 602). En nuestro caso son frecuentes en todo el arroyo por la combinación de tres factores principales: la topografía llana de la cuenca, la existencia de unas litologías blandas miocenas y la presencia de lluvias torrenciales. A partir de los *pipes* y, si el encajamiento de la red fluvial es notable, pueden generarse simas y dolinas por colapso, que cobran su máxima expresión en la Casa de la Sima (Campo Arcís), habiéndose desarrollado la última sima en diciembre de 1982. Además estas morfologías se han visto favorecidas por los yesos miocenos (Mb. Yesos de Los Ruices), y por la coincidencia de estos con la cabecera de numerosos arroyos. Los continuos hundimientos del techo de las galerías producidas por *piping* pueden dar lugar a la generación de arroyos, cuyo origen lo atestigua la presencia de arcos naturales en materiales detríticos, como hemos encontrado en el propio arroyo de la Esteruela, al sur de los Carrascales (Fig.8).

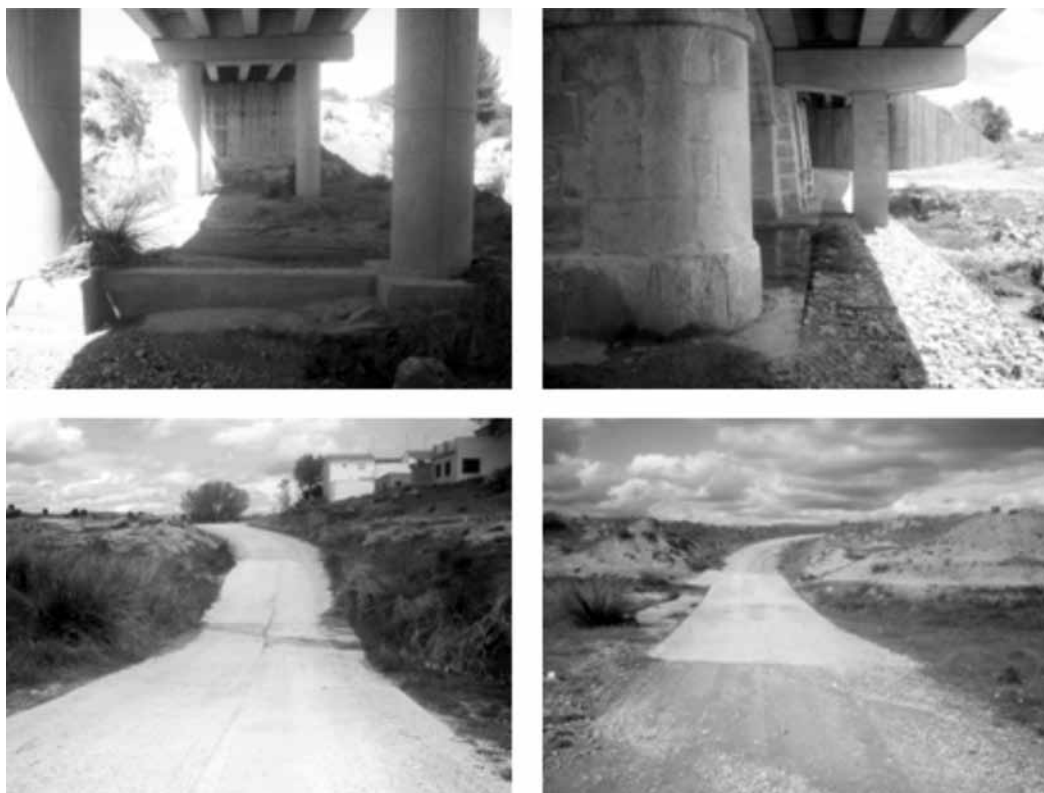
Figura 12. Principales obras sobre el arroyo de la Esteruela. Puente sobre la CV-455 (arriba a la izquierda), puente sobre la N-322 (arriba a la derecha) y pasos asfaltados en el entorno urbano de Casas de Eufemia (abajo a la izquierda) y Los Duques (abajo a la derecha).

rellenados en la fase de descenso. Pero, por otra parte, y, como ocurre en el puente de la Esteruela, la erosión local puede ser acumulativa; esto es, el resultado de la erosión de una fase de una crecida larga sobre el que actúa un flujo erosivo de la siguiente fase de la misma crecida (o una crecida posterior). La duración del flujo capaz de erosionar la pila es un factor importante de la acción fluvial. Por ello, la gestión de los puentes pasa por reforzar la pila de forma periódica, tal y como se ha hecho en el puente de la N-322 en 2009 (Fig.12.).
