# **LA MURALLA BAJOMEDIEVAL DE UTIEL**

**Remedios Martínez García  
José Manuel Martínez García**

A través de las diversas excavaciones arqueológicas realizadas desde 1985 a 2013, en el hipotético recinto amurallado de Utiel, se establecen las bases para su cronología, que establecemos en época bajomedieval cristiana, siglos XIV y XV. La práctica arqueológica nos muestra la técnica constructiva de la muralla, realizada en tapial sobre una base de mampostería, protegida por una barbacana, antemural o barrera y provista de un adarve o paso de ronda superior, coronado con almenas, contando también con foso y puertas de acceso a la villa del *Otiel* medieval.

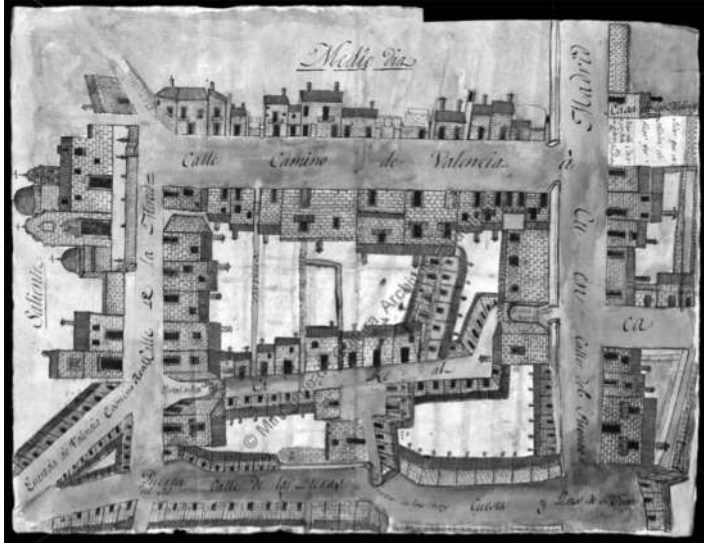
Fig. 1. Plano de la Villa de Utiel, 1799. (Archivo General de Simancas. Signatura: MPD, 68, 026).

En el plano más antiguo de Utiel, de finales del S. XVIII, aún se aprecia parcialmente el recorrido y estado de la muralla en ese tiempo, con sus puertas correspondientes y los barrios extramuros.

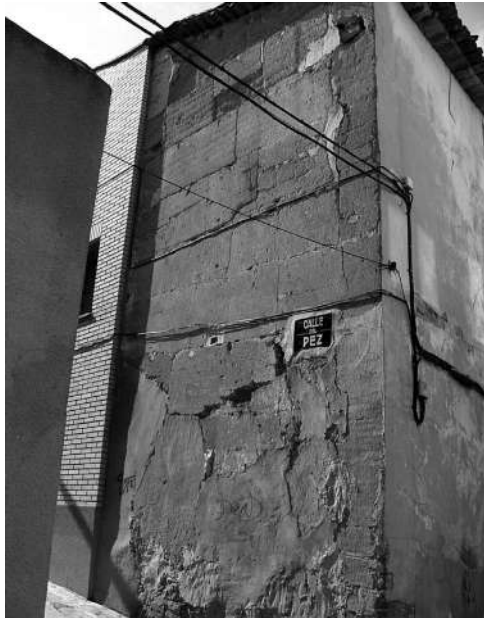
Fig. 2. Vivienda de tapial en C/ del Pez. Casco Histórico de Utiel.

Nuestra muralla está hecha como la mayoría de las casas viejas de Utiel, de tapial de tierra, fabricado con cal, arena y grava en una matriz de tierra compactada de color rojizo, levantada sobre un podio o cimiento de aproximadamente un metro de altura realizado con grandes piedras. El ancho de la cerca oscila entre 1,80 y 2 m y su altura sobrepasaría los cinco metros, conservando en algunos tramos sus almenas aspilleradas.

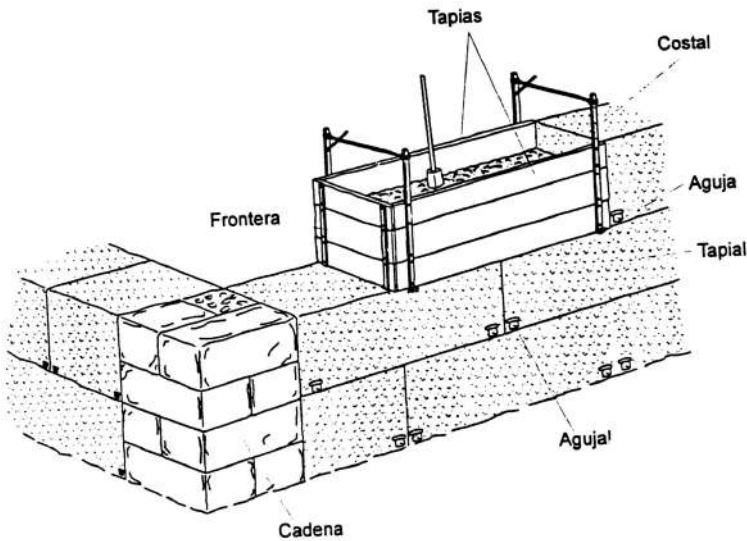
La técnica del tapial es de origen andalusí y se llama tapial al tipo de aparejo constructivo que se levanta con la técnica del encofrado, empleando para ello tablo- nes paralelos y rellenando su interior con el material de construcción apisonado y un aglomerante. Cuando la mezcla se solidifica se retira el encofrado y queda una especie de sillar arcilloso que es la tapia. Lo más normal era que el muro de tapial se elevase sobre un zócalo de piedra que lo aislaba del suelo y evitaba la humedad. Sobre este zócalo se disponía el primer tapial. Una vez montado el encofrado se vaciaba en su fondo la primera tongada de mortero o tierra y se extendía con un palustre. Después se apisonaba con ayuda de un pisón. Como tratamiento final, se aplicaba un revoco con una mezcla casi dura de cal y arena a la que a veces se añadían yeso y otras arcillas. Este enlucido tenía dos finalidades: regularizar y embellecer el conjunto y protegerlo de la lluvia y el viento.

Fig. 3. Esquema de la a técnica constructiva del tapial.

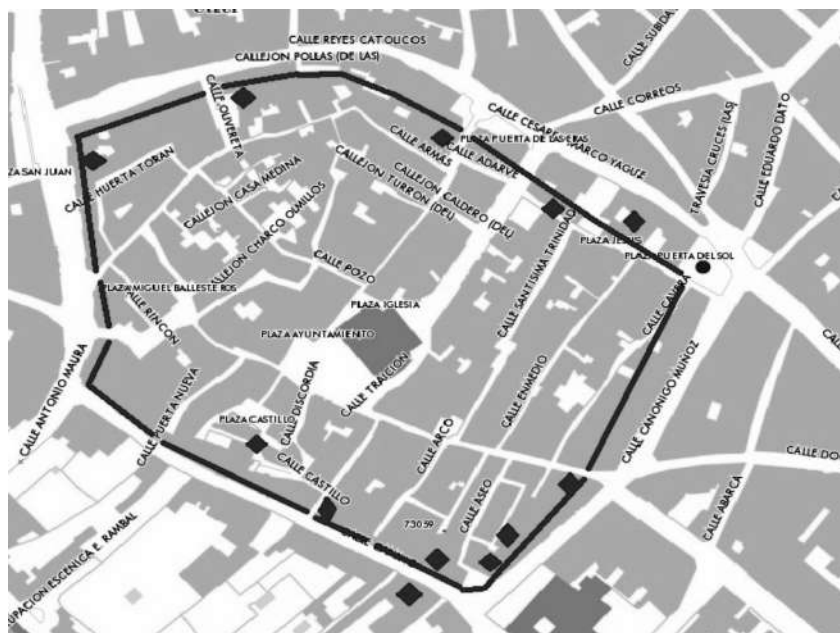
Fig. 4. Situación de las excavaciones arqueológicas que afectaron al recorrido de la muralla.

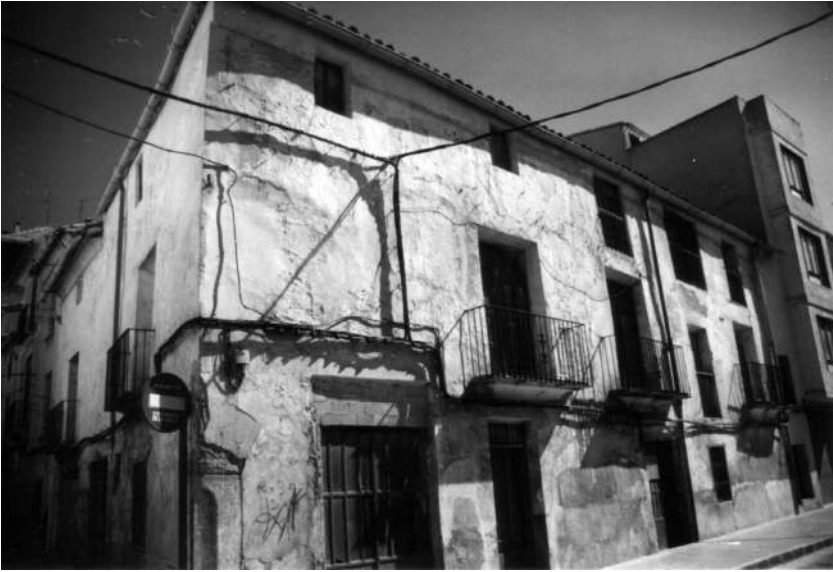
Fig. 5. El inmueble en C/ Camino, antes de su demolición.

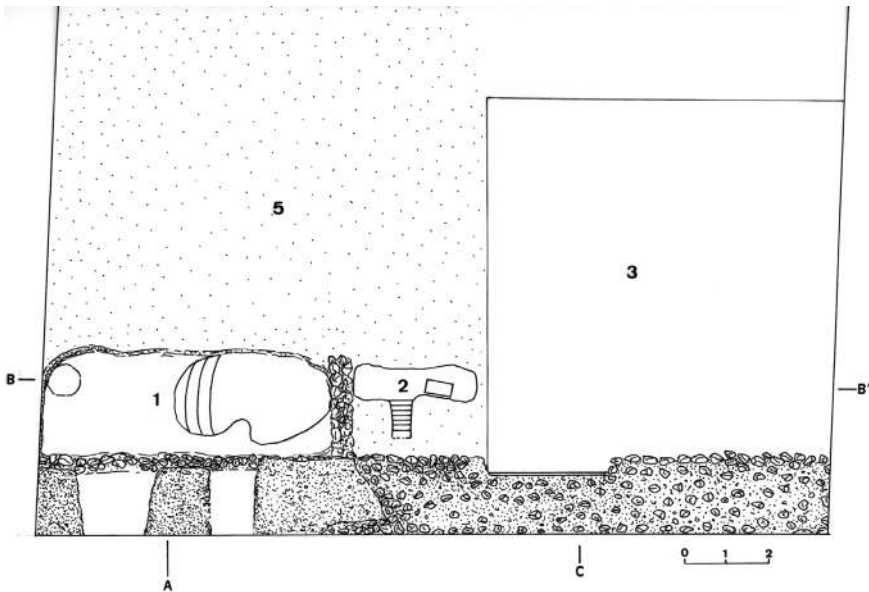
Se localizó la cimentación de la muralla bajomedieval que cercaba a la villa de *Otiel* en el S. XIV, y asociada a ella, varios niveles de ocupación ininterrumpida desde el S. XIV al XIX. La calle Camino constituía el foso y ronda exterior de la muralla y la calle y antigua puerta de los Álamos uno de los accesos históricos a la villa.

Fig. 6. Planta de la excavación, con la muralla en primer término.

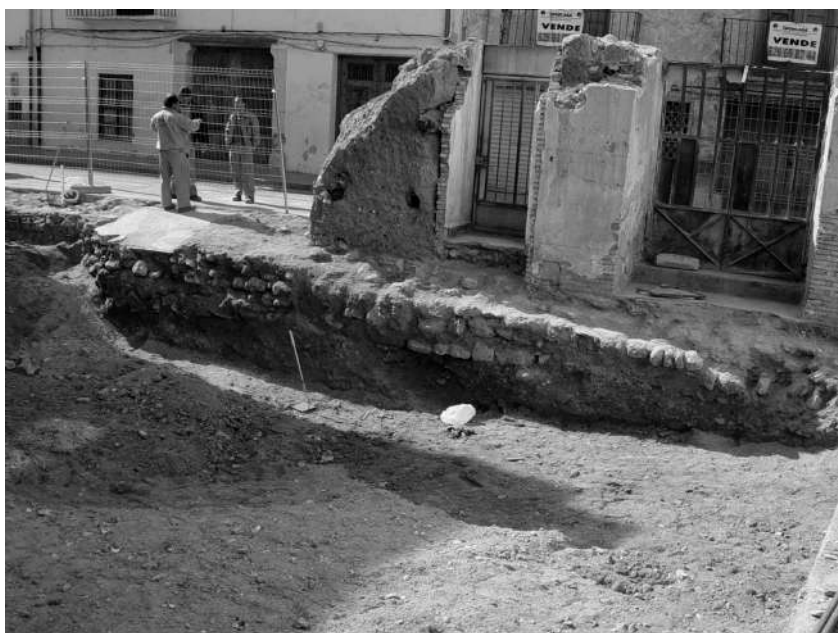
Fig. 7. Zócalo y restos del alzado de la muralla.

La muralla bajo medieval de Utiel, en la zona intervenida, estaba construida en fábrica de tapial, a base de tongadas de arcilla y cal, protegida por una gruesa costra

de mortero de cal en ambas caras Su anchura era de 2 m. Las agujas pasantes estaban constituidas por troncos de madera de pino sin desbistar, dando una altura de tapias entre los 90 cm y 1 m. Descansaba sobre una cimentación de mampostería dispuesta en hiladas paralelas, que a su vez se apoyaba en una regularización del terreno, compuesto de gravas compactas y arenas, producto de los aportes a la rambla que circulaba por esta zona baja de la villa, antes de la construcción de la muralla.

Las obras de demolición afectaron gravemente a la citada muralla, quedando de ella un pequeño tramo de apenas 8 m. de longitud y 2,30 de altura.

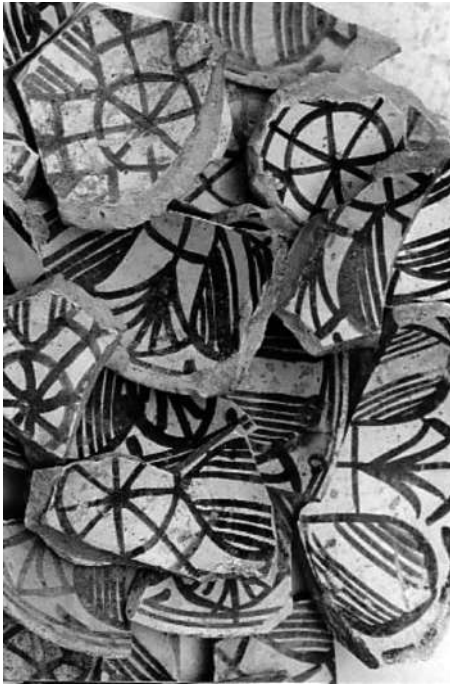
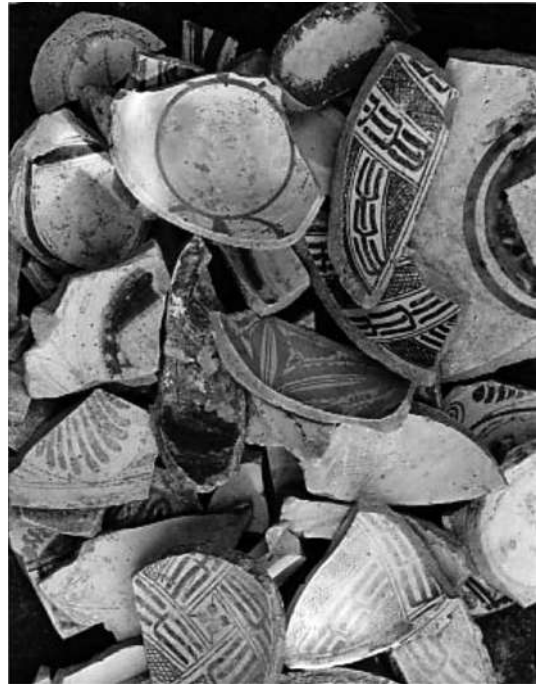
Fig. 8 y 9. Cerámicas de los siglos XV y XVI aparecidas en la excavación.

De entre los materiales arqueológicos destacaban las cerámicas finas para el servicio de mesa, fabricadas en Paterna y Manises: escudillas, platos, jarros y botes decoradas en azul, dorado y azul-dorado. La cerámica para usos comunes (de cocina, almacenamiento y transporte), vidriadas, decoradas o lisas, nos proporcionaron un gran número de formas: ollas, orzas, tapaderas, lebrillos, morteros, escudillas, cazuelas, cántaros, etc.

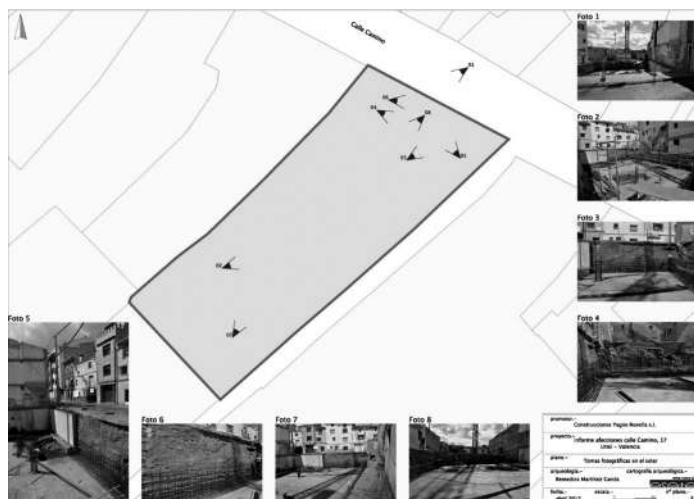
Fig. 10. Excavación en C/ Camino 17.

A la vista del análisis estratigráfico y estudio derivado, se pudo determinar que las obras ejecutadas no habían afectado a ningún elemento que conforma el conjunto defensivo: muralla, foso y barbacana. Así mismo no se registraron otros restos de naturaleza arqueológica que pudieran haber ocupado este emplazamiento

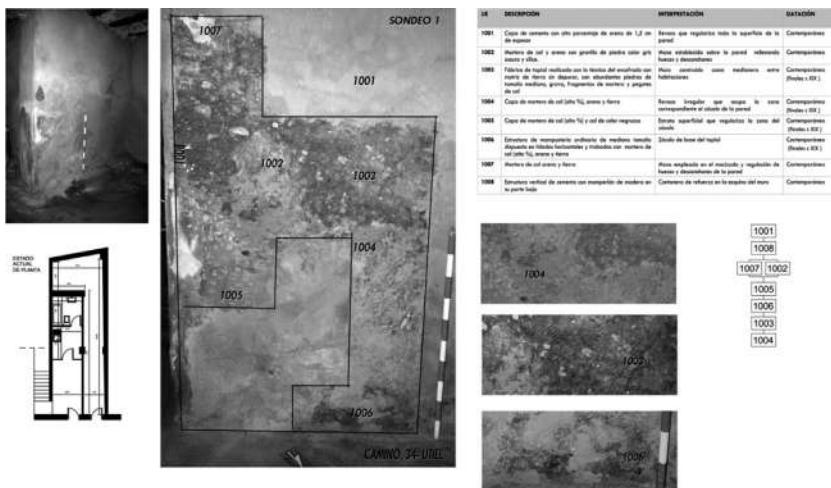
A la vista de los resultados aportados por la cata muraria realizada, y la observación directa de las escasas estructuras presentes en el interior de la vivienda, todas ellas de construcción actual, se descarta la pertenencia del muro analizado a parte de la cerca defensiva, no solo por el tipo de fábrica con el que se levantó, similar a las empleadas en la construcción de viviendas en Utiel hasta mediados del pasado siglo, sino por su localización dentro del edificio ya que el trazado hipotético de el lienzo medieval correría más adelantada respecto a la situación que ocupa esta pared dentro de la vivienda. Así mismo, se ha constatado que en la superficie a rehabilitar no se conserva ninguna otra

Fig. 11. Intervención calle Camino 34. Estudio murario y resultados.

estructura que pudiera corresponder con la muralla, por lo que ésta debió arrasarse con anterioridad. Por todo ello afirmamos el carácter negativo de esta intervención arqueológica, pudiendo así mismo convenir que en el espacio ocupado por esta edificación no aparece ninguna evidencia que pudiera asociarse a la muralla medieval.

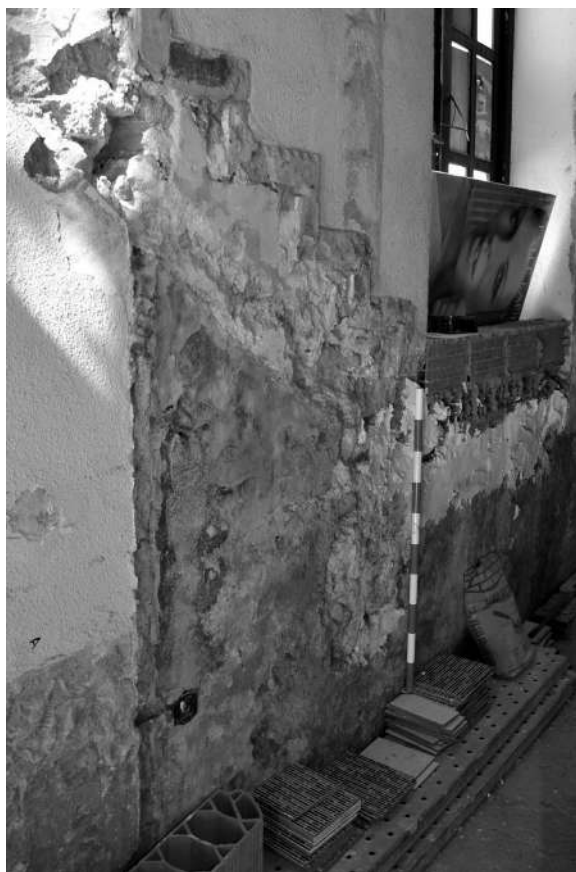
Fig. 12. Intervención en C/ Camino, 24. Huella del alzado de la muralla.

Los trabajos arqueológicos realizados, han sido negativos desde el punto de vista arqueológico ya que los mismos no han documentado indicios de la existencia de la cerca defensiva, objeto de esta intervención arqueológica y que, según las fuentes y la cartografía histórica así como los datos arqueológicos registrados en otras zonas urbanas, suponía su aparición en esta zona.

Descubierta la fachada interior del edificio, su fábrica se presenta unitaria desde la cota del nivel actual y anterior de la habitación, sin diferenciación de zócalo o podio, con un alzado uniforme de mampostería ordinaria trabada con mortero, destacando en esta fábrica algunas reparaciones y adecuaciones realizadas a lo largo del tiempo y según las necesidades surgidas tales como apertura o macizado de vanos para ventilación.

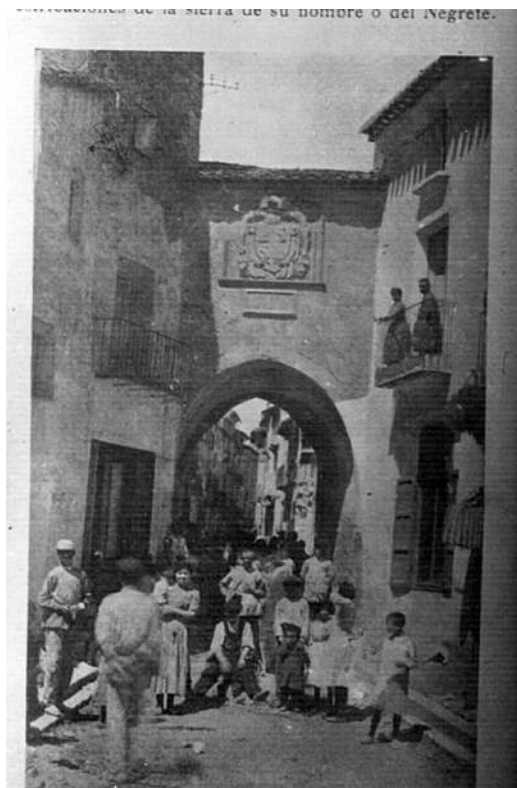
Fig. 13. Foto de la antigua Puerta Real  
o de Requena.

La puerta Real o de Requena (llamada así por estar orientada a esta población) todavía seguía en pie a finales del siglo XIX, según se recoge en la Geografía del Reino de Valencia, de donde procede la foto realizada por D. Generoso Planells. En esta instantánea se observa el estado de la puerta después de su restauración, donde se sustituyó el escudo de la villa por el real de la Casa de Austria, añadiéndose debajo la siguiente inscripción:

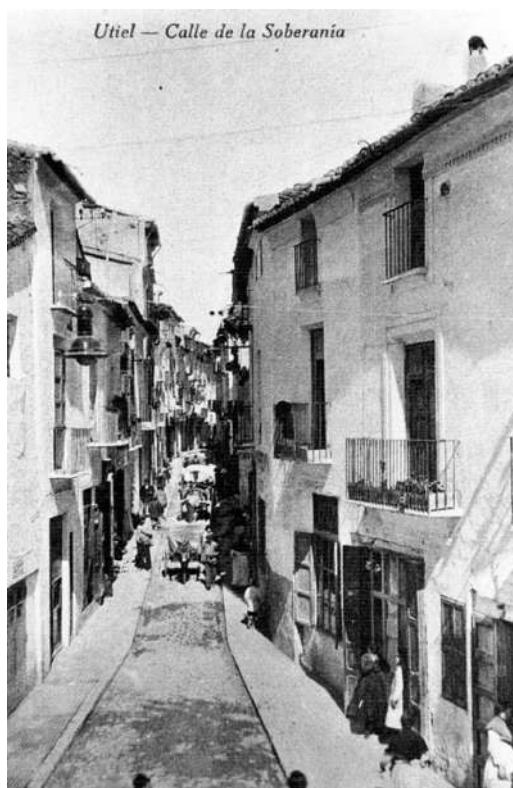
Fig. 14. La calle, derribada la puerta.

Posteriormente, y una vez demolida la puerta, en el primer tercio del siglo XX, se observa el estrechamiento de la calle donde estaba instalada, y a ambos lados, las viviendas apoyadas en la cara externa de la muralla bajomedieval.

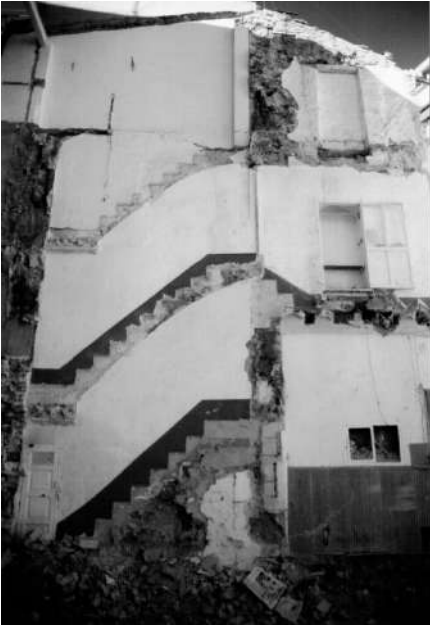
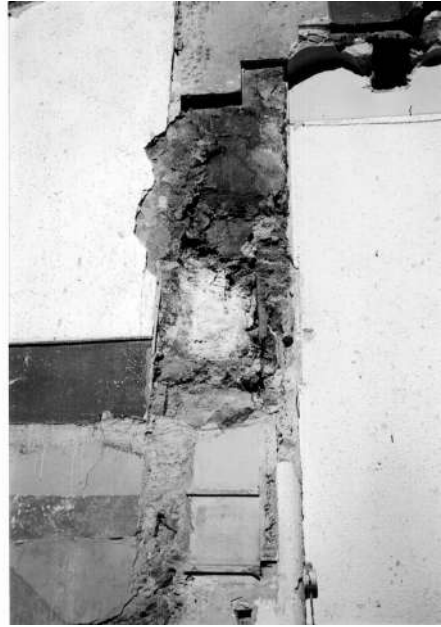
Fig. 15-16. Alzado de la muralla asociada a la puerta, cubierta de revocos.

Con respecto a la muralla se encontraba fuertemente dañada por los inmuebles que se le adosaron y los revocos llevados a cabo. Poseía un zócalo de mampostería que asentaba sobre una franja de tierra oscura y, por debajo de ella, las arcillas arenosas sedimentarias.

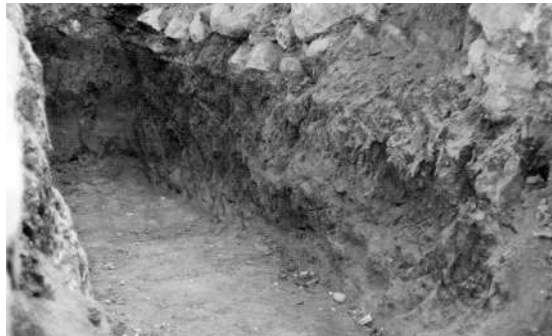
Fig. 17. Zócalo de mampostería de la muralla, sobre terreno estéril.

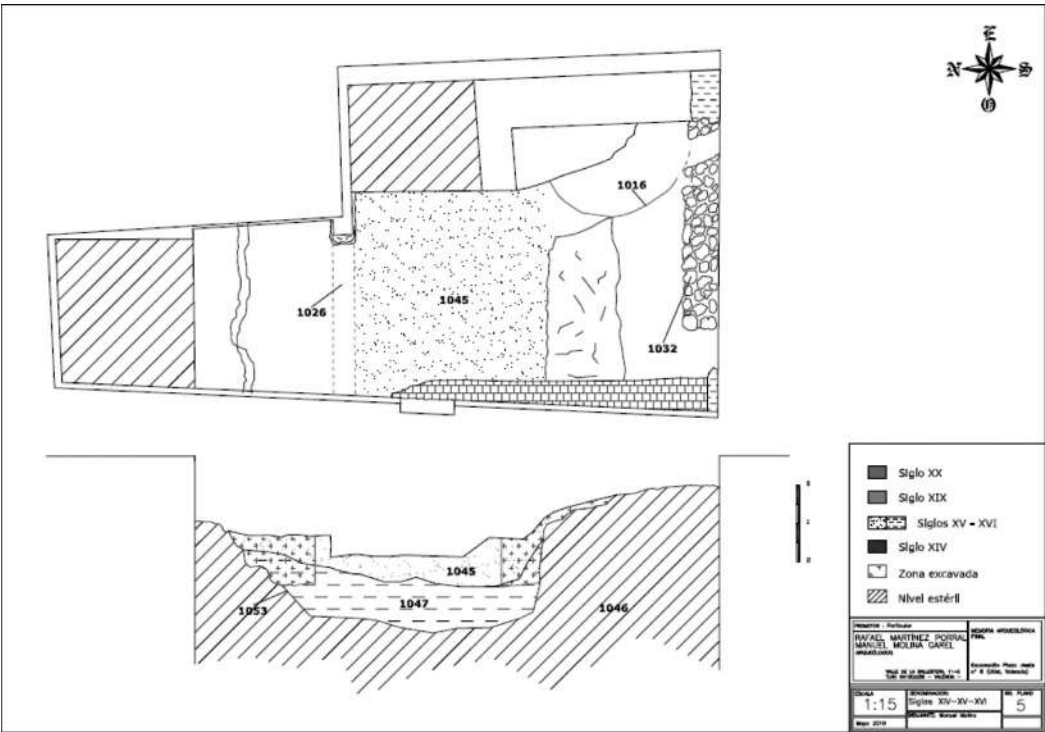
En esta intervención se documentó parte del foso de la muralla colmatado en durante el siglo XV. Se realizó asimismo un exhaustivo estudio de los paramentos perimétricos para la identificación del lienzo defensivo. Analizados los tapiales se determinó que la muralla se encontraba ya derruida, con motivo de la edificación de la vivienda anterior que ocupaba este solar la última y de esta defensa solo conservaba algo de su cimiento coincidente con la línea de fachada. Realizado el informe a Patrimonio se concedió la licencia de obras.

Fig. 18. Planta de la excavación en Plaza de Jesús, 6.

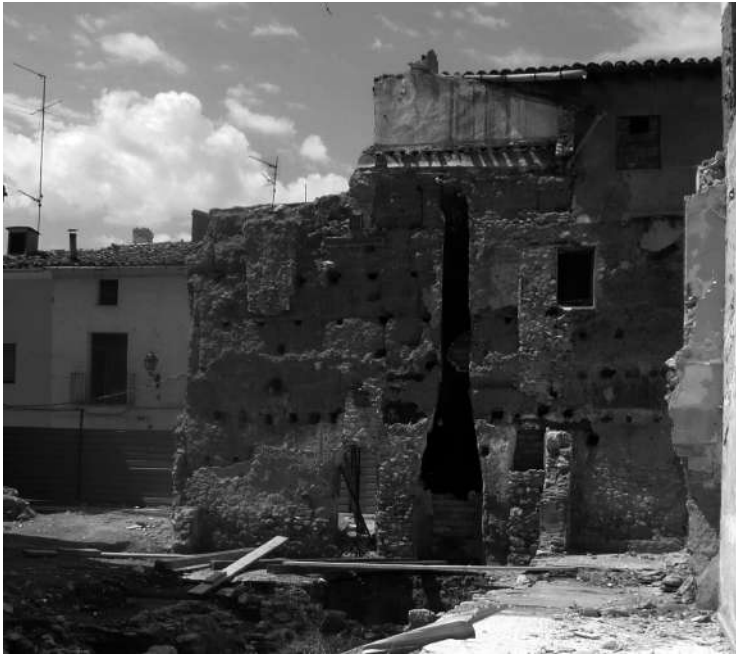
Demolido el anterior inmueble, se documentó un buen tramo de muralla que se conservaba al ser empleada como medianera por las casas que abren a las actuales Plaza de Jesús y calle del Adarve y a la calle Cesáreo Marco Yagüe. Se han estudiado 60m<sup>2</sup> de superficie defensiva, levantada sobre zócalo de mampostería ordinaria en el que se emplearon piedras irregulares de gran tamaño, podio de escasos 30/40 cm de alzada.

Fig. 19. Estado de la muralla tras los derribos correspondientes.

La obra del lienzo defensivo es una fábrica de tapial calicostrado dispuesta en cajonadas o moldes de encofrado de 90 cm de alto dispuestos en tongadas de 10 cm y la longitud de las cajonadas es de 1.85 y 3.10 m. En la cara exterior del muro se advierten hasta 8 hiladas de tapial perfectamente trabados, alcanzando una altura de 7.50 m a lo que habría que añadir 1 m sobre la zona almenada superior, parcialmente seccionada. Al interior la disposición del paramento es diferente, ya que al muro externo se le adosa una segunda hilada de tapial dispuesta en paralelo que proporciona una superficie de apoyo amplia y consistente de aproximadamente 1.60 m, con un ligero ataludamiento a modo de contrafuerte.

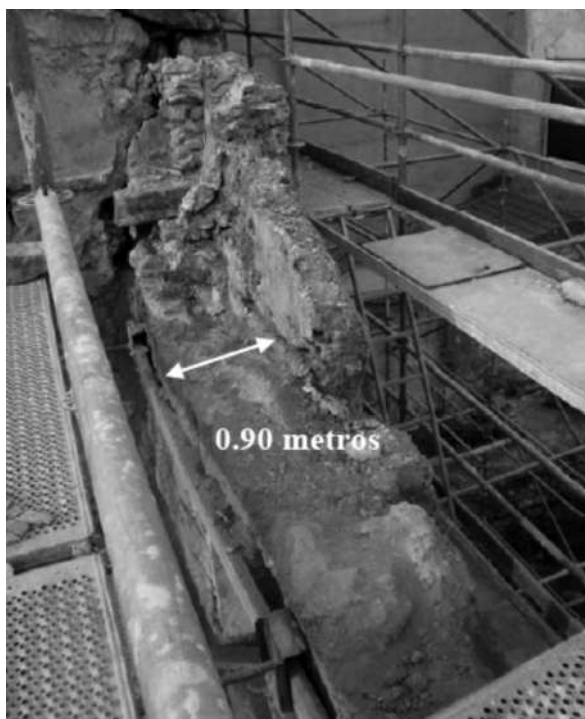
Coronando el muro y a su interior se conserva el adarve o ronda interior, con una anchura de 90 cm, protegido por el parapeto de almenas cúbicas, de 0.83 m de ancho, y vanos o merlones de 0.67 m, estructuras correspondientes ya a la segunda fase constructiva. La fábrica de este resguardo es de tierra con argamasa de cal (tapial del tipo acerado) formando lengüetas. No conservan el remate de piedras de forma prismática que culmina la obra y que ha sido documentado en otros lugares, formando parte de las viviendas actuales. La obra defensiva se presentaba en mal estado de conservación general: pérdida de masa, rozas, perforaciones, desplomes, apertura de vanos, chimeneas, etc. Terminada la intervención y en cumplimiento de las diferentes leyes de protección patrimonial, se determinó la conservación de este importante elemento defensivo, procediéndose a su restauración, lo que, además de garantizar su estabilidad, nos permite conocer su estado original.

Fig. 20. Adarve.

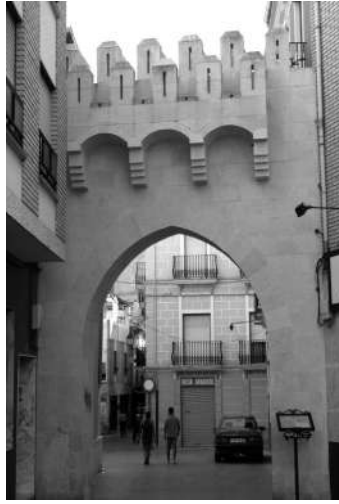
Fig. 21. El falso histórico en la reproducción de la Puerta de las Eras.

Se realizaron sondeos arqueológicos para cimentar las jambas de un portal que reproducía, sin el más mínimo acierto histórico, una de las antiguas puertas del recinto bajomedieval. No hay constancia de los resultados de esta intervención arqueológica.

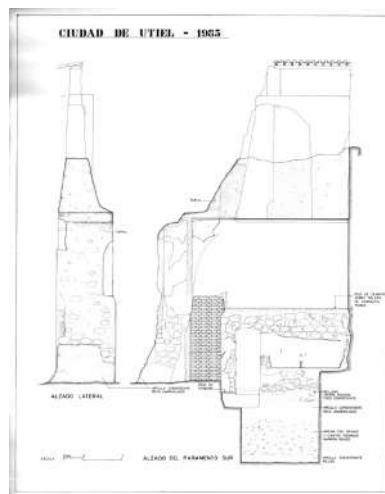
Se detectó la muralla embutida en la vivienda que se encontraba parcialmente derribada, empleada parte de la defensa como pared medianera. La cerca se elevaba sobre zócalo de piedra asentado sobre el estrato de margas arcillosas propio del terreno. En altura, el muro aparecía rebajado para abrir alacenas y adecuarlo a las necesidades de la vivienda, perdiendo espesor conforme ganaba altura, presentando su cumbrera desmochada y sin resto del tramo almenado.

Fig. 22. Alzado de la muralla en Reyes Católicos, 43.

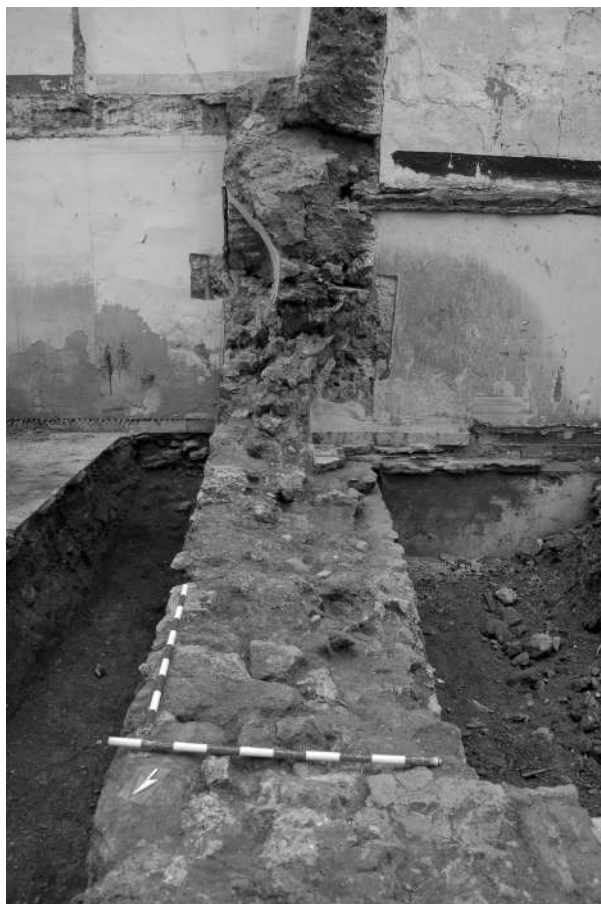
Fig. 23. Restos de la muralla en Plaza de san Juan 1 y 2.

Respecto a la muralla, cabe resaltar la diferente factura que presenta el lienzo respecto a otros puntos documentados, lo que se justifica por la proximidad de la cerca respecto a una rambla ocupada estacionalmente por fuertes avenidas, lo que pudo determinar el empleo de un podio de piedras de mayor altura, 1,20 m, en contraposición de los 30-40 cm en el tramo documentado en la calle de Cesáreo Marco Yagüe. No obstante, su factura es similar al tramo aparecido en esta calle. Su construcción correspondería a la segunda fase de construcción de este elemento ocurrida en los siglos XV-XVI. Así, el tramo registrado en el solar de la plaza de san Juan 1 y 2-Huerta de Torán 13 y 15, parece ser realizada en un momento posterior al del levantamiento de la cerca primitiva, probablemente ocurrido con motivo de su reedificación a causa de las diversas reparaciones que sufrió la cerca a lo largo de su vigencia como queda recogido en la historia de la población donde se cita la reparación de la cerca en 1476 a causa de los destrozos que pudieron ser causados por algún golpe de agua. Como en el tramo citado, el material empleado para su construcción es la tierra, pero en esta ocasión se entremezcla con argamasa de cal, dando lugar a la presencia de lengüetas de unión de la calicostra, conformando así un tapial del tipo acerado.

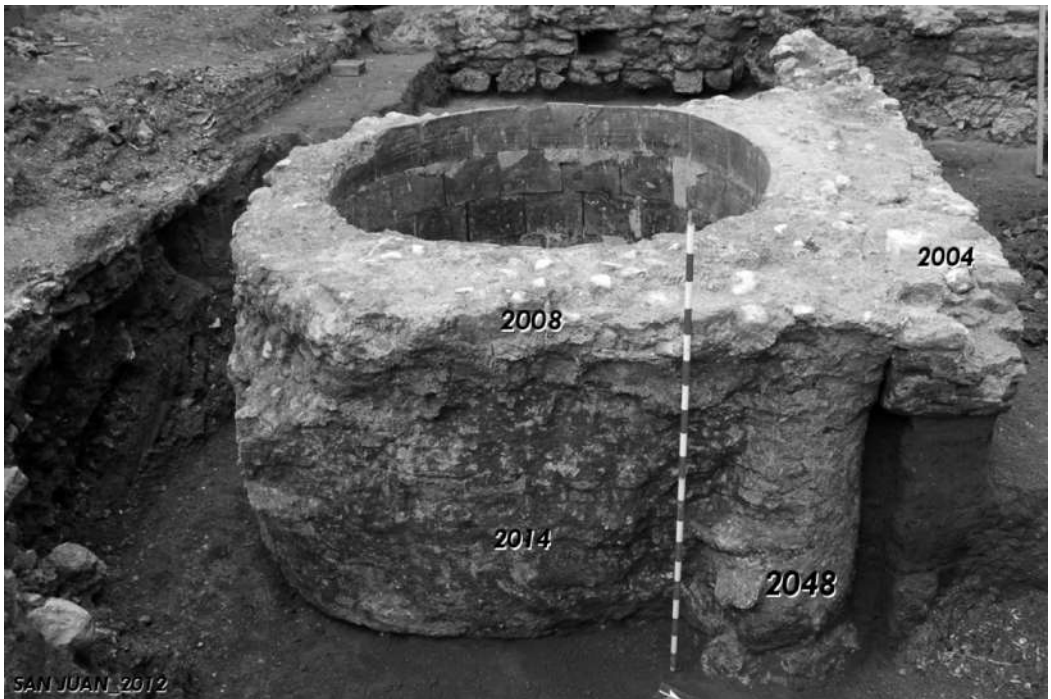
Respecto al torreón, inédito pero referenciado en la bibliografía histórica, su emplazamiento en este lugar viene justificado tanto por la adaptación de la cerca al

Fig. 24. Base de la Torre del Agua, reutilizada como trullo.

terreno circundante, lugar donde se inicia la cuesta, como por ocupar una situación estratégica, asociada, probablemente a la existencia de una puerta o portillo de acceso al interior del recinto urbano, asegurando con su existencia la defensa a este acceso. También, el suministro de agua, dada su función de aljibe o cisterna, aseguraría el riego de los huertos urbanos emplazados intramuros así como el abastecimiento de la población en épocas de asedio, tal y como se trasluce del nombre de esta construcción, conocida como Torre del Agua, denominación que ha sido también constatada arqueológicamente por la existencia de un pozo de captación asociado constructivamente a la torre, formando un único cuerpo con ésta.
