# **LA ELECTROCUCIÓN DE FAUNA SILVESTRE EN LA MESETA DE REQUENA-UTIEL DURANTE EL AÑO 2019**

Agentes Medioambientales de la Generalitat Valenciana  
en la comarca forestal de Requena

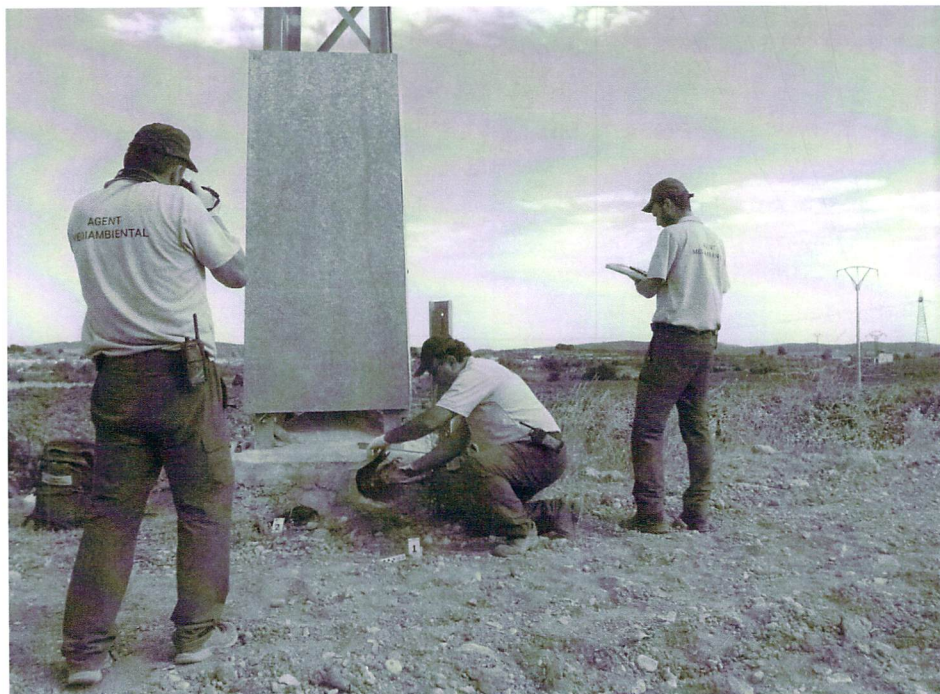
Imagen 3. Agentes Medioambientales durante el levantamiento de los cadáveres de dos aves bajo un tendido eléctrico.

Si se detecta fauna susceptible de haber sufrido una electrocución, se procede por parte de los Agentes Medioambientales a realizar reportaje fotográfico, toma de datos y levantamiento del cadáver con la correspondiente Acta. Los restos son recogidos, precintados y enviados al Centro de Recuperación de Fauna de Valencia, manteniendo la cadena de custodia, al objeto de que se les efectúe necropsia para confirmar la causa de la muerte. En los casos oportunos se realiza el correspondiente oficio de denuncia (imagen 3).

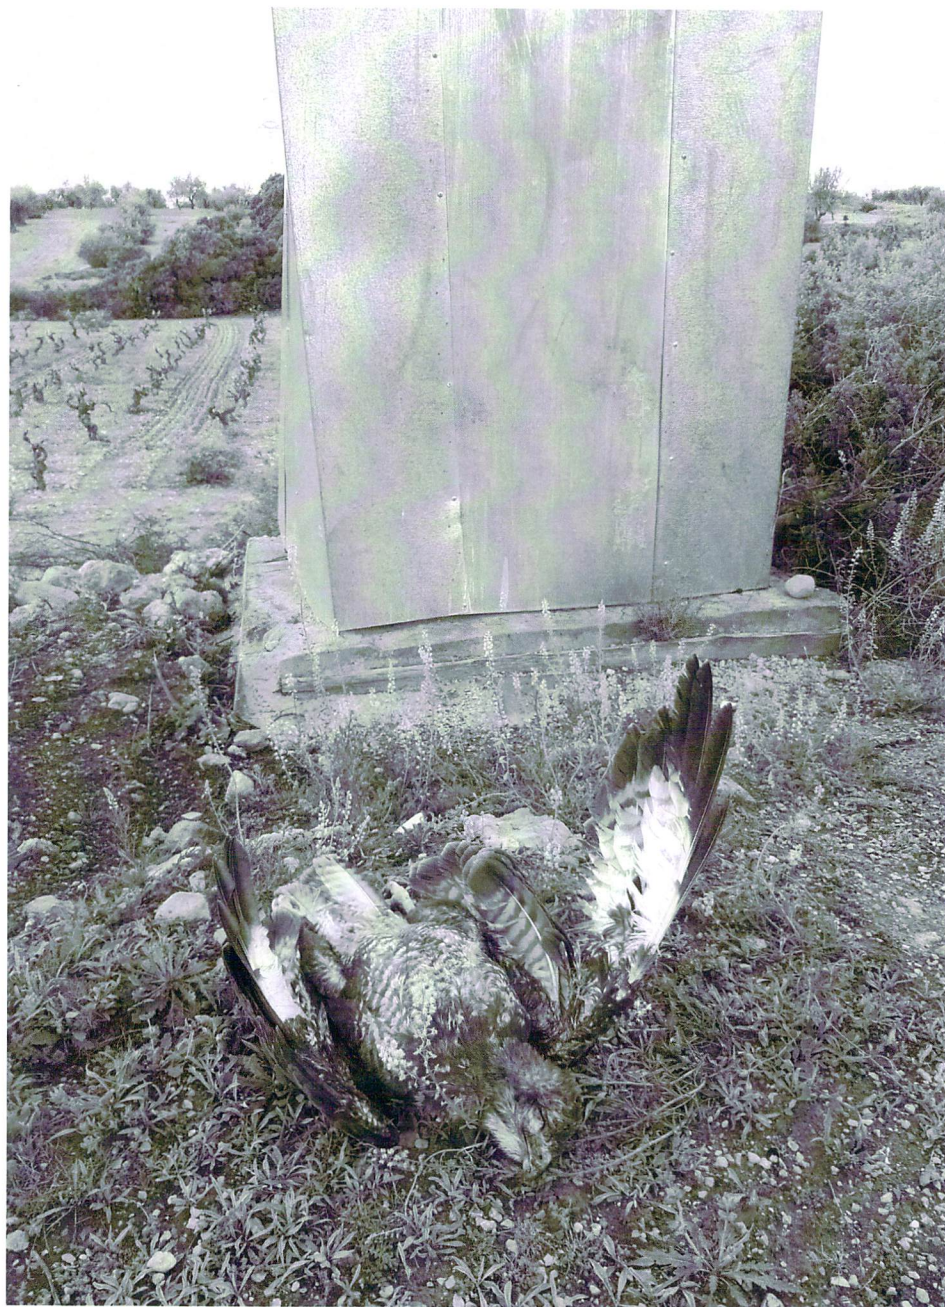
Ratonero muerto por electrocución en un tendido eléctrico en el municipio de Utiel.

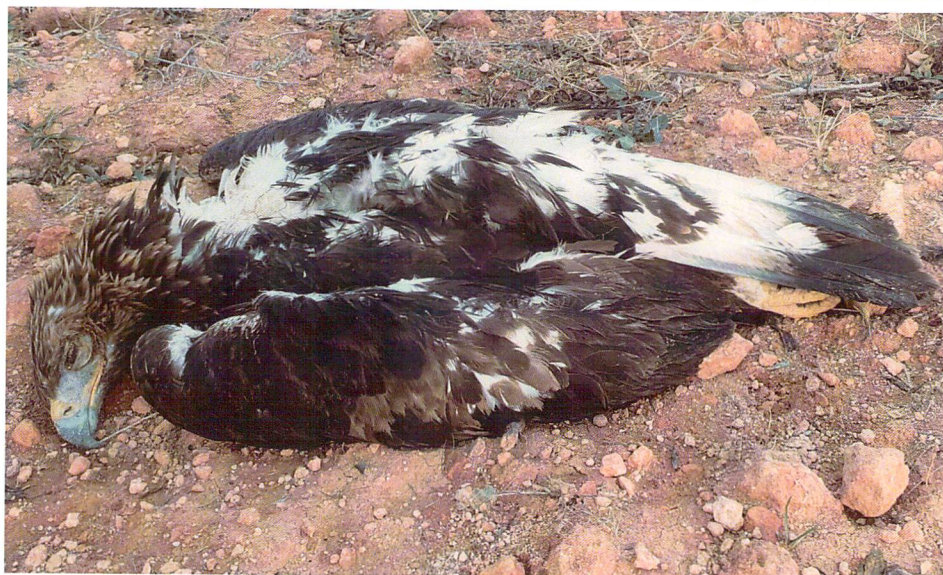
**Imagen 7.** Cadáver de águila real electrocutada en un tendido eléctrico de Camporrobles, en noviembre de 2019.

La distribución de los casos registrados de especies protegidas en los distintos municipios (tabla 4) deja ver que en Utiel se da también la mayor variedad de especies afectadas, con 8. Destacan en Utiel las máximas cifras comarcales de búho real (52%), azor (60%), ratonero (29%) y buitre leonado (52%); también allí se dan los únicos casos detectados de águila calzada, culebrera europea y halcón peregrino. Requena es el segundo municipio en cuanto a número de casos detectados, donde también existe una gran variedad de especies protegidas afectadas (7). En Requena se da la máxima cifra comarcal de cernícalos vulgares (40%), así como una elevada cantidad de buitres leonados (33%), y se registra el único caso de gavilán. Por el elevado valor ecológico de una de las especies residentes en la comarca, destaca la electrocución de un águila real en el municipio de Camporrobles (imagen 7).

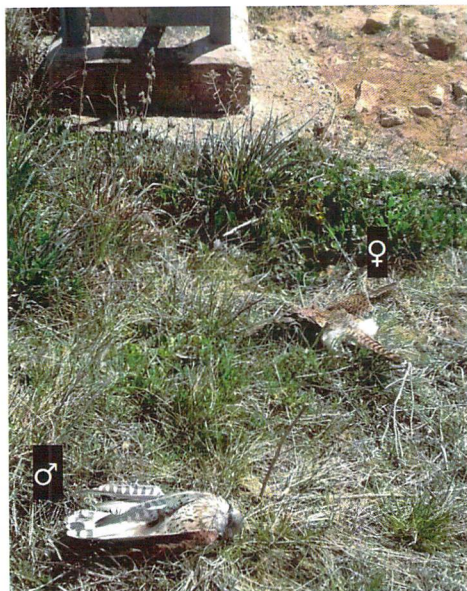
Imagen 8. Pareja de cernícalos vulgares electrocutados en Utiel, el mes de marzo, época de celo.

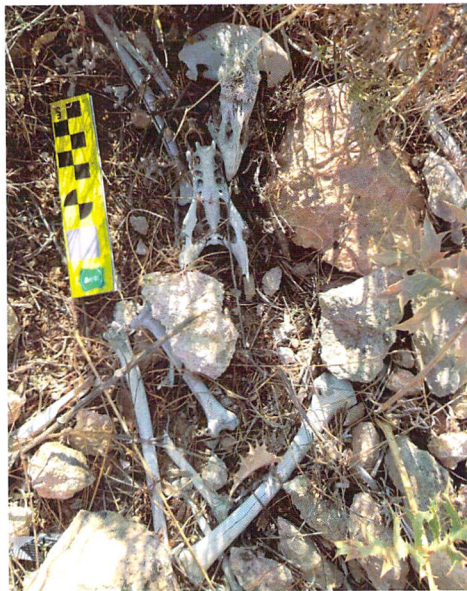
Imagen 9. Restos óseos de un buho rela de más de un año de antigüedad, hallados bajo una línea eléctrica.

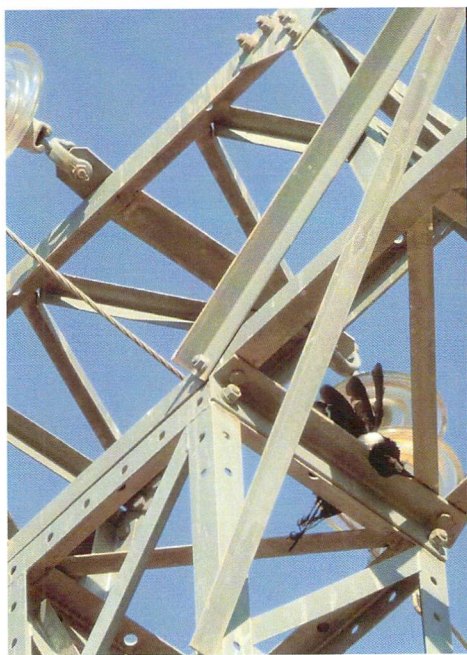
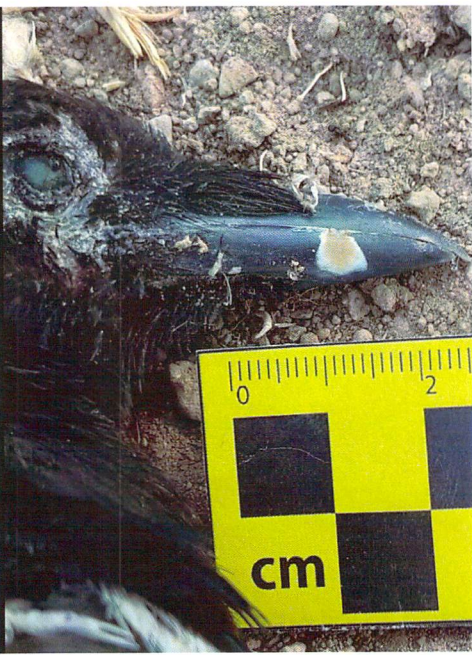
Imagen 10. Quemadura en el pico de una urraca electrocutada, producida al tratar de picotear el cable conductor.

Los apoyos en bóveda presentan el riesgo de ofrecer la posibilidad de posada dentro del hueco de la cruceta, incrementándose el riesgo de electrocución cuanto menor es la altura del mismo y distancia al puente o conductor que lo atraviesa. Las crucetas en bóveda con abertura reducida causan una gran mortalidad y afectan principalmente a aves de pequeño y mediano tamaño que se posan en el hueco, como urraca, corneja o búho real. Por los indicios de electrocución encontrados en varios cadáveres de córvidos, se ha observado que estas especies suelen recibir la descarga cuando, estando posadas, tratan de picotear el metal del cable conductor (imagen 10).

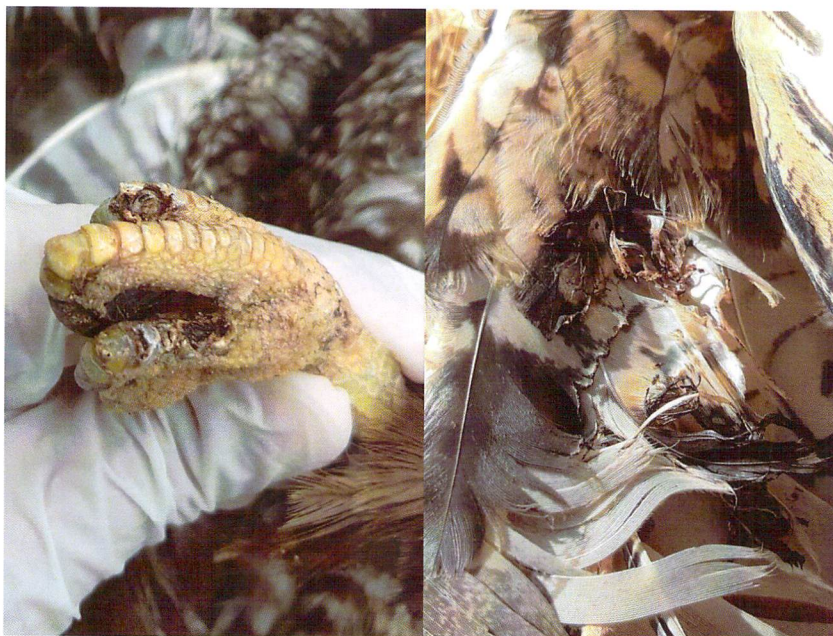
Imagen 11. Lesiones visibles en garra y ala de dos rapaces muertas por electrocución.

Para la confirmación veterinaria de cada caso de electrocución (figura 1), es importante que los restos del animal conserven signos producidos por tal hecho

(imagen 11). Para ello, suele ser necesario que el cadáver tenga menos de 2 meses de antigüedad aproximadamente ya que, normalmente transcurrido ese tiempo, se pierden estos signos.

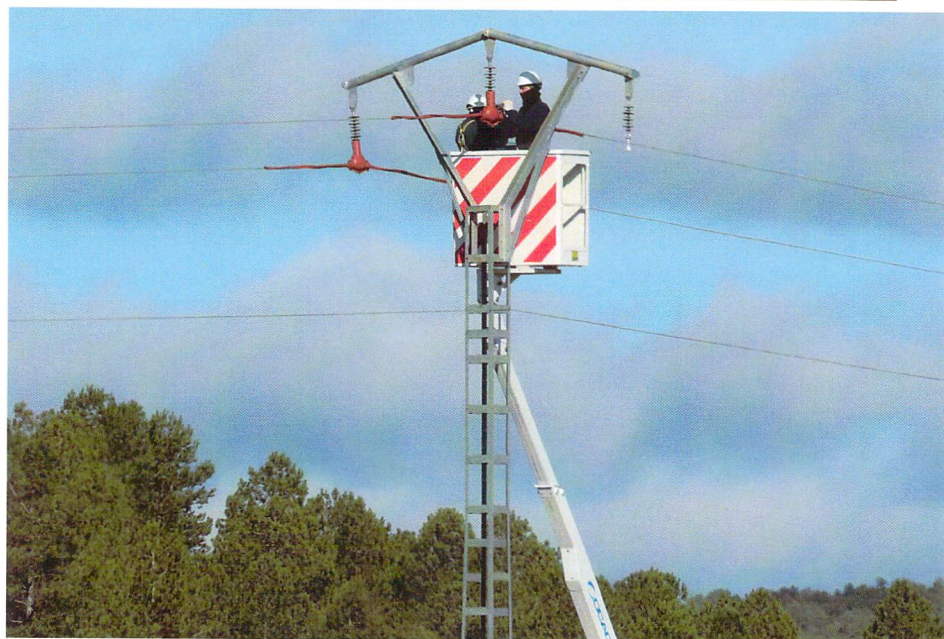
Imagen 12. Trabajos de corrección de una línea eléctrica para evitar electrocuciones de fauna.

Por último, los apoyos más seguros son aquellos que han sido convenientemente adecuados con correcciones estructurales y elementos aislantes para prevenir y evitar nuevas electrocuciones (imagen 12). Según datos proporcionados por el Servicio de Vida Silvestre, hasta finales de 2019 existen corregidos un total de 290 apoyos eléctricos en la comarca (6% del total existente).
