**CHARCOS, LAVAJOS Y  
CLOCHAS: EL  
APROVECHAMIENTO DEL  
AGUA EN EL SECANO  
COMARCAL**

**Javier González Segura**

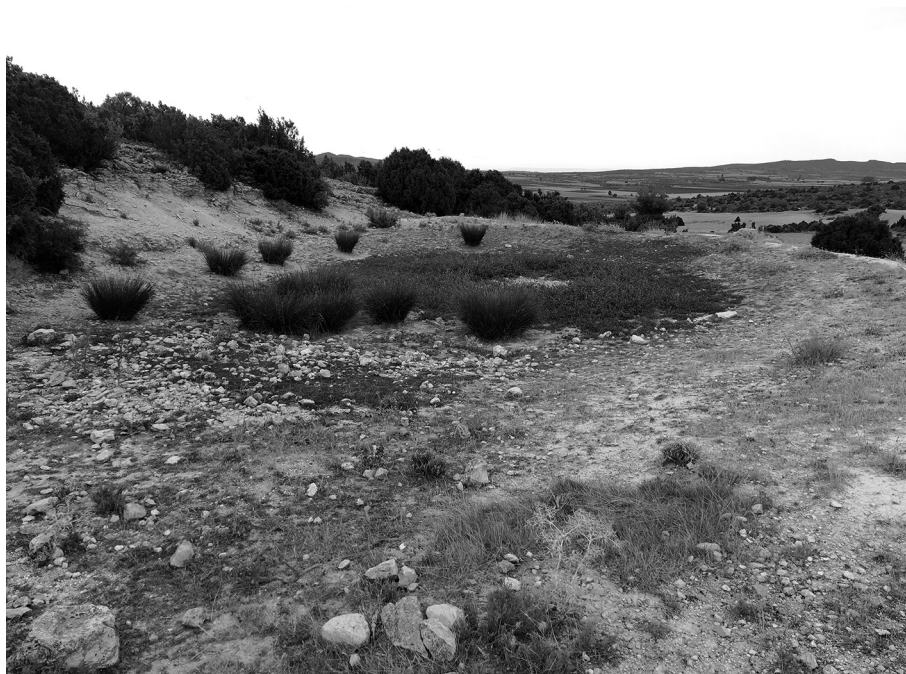
Figura 2. Charco de la Cueva de la Campana (Camporrobles)<sup>3</sup>.

<sup>3</sup> Se halla ubicado en el itinerario turístico del “Camino de las Teñás”. Inmerso en un sabinar en recuperación, conserva la orla de vegetación acuática, con pequeñas matas de junco glauco (*Juncus inflexus*). Primavera 2022. Fotografía del autor.

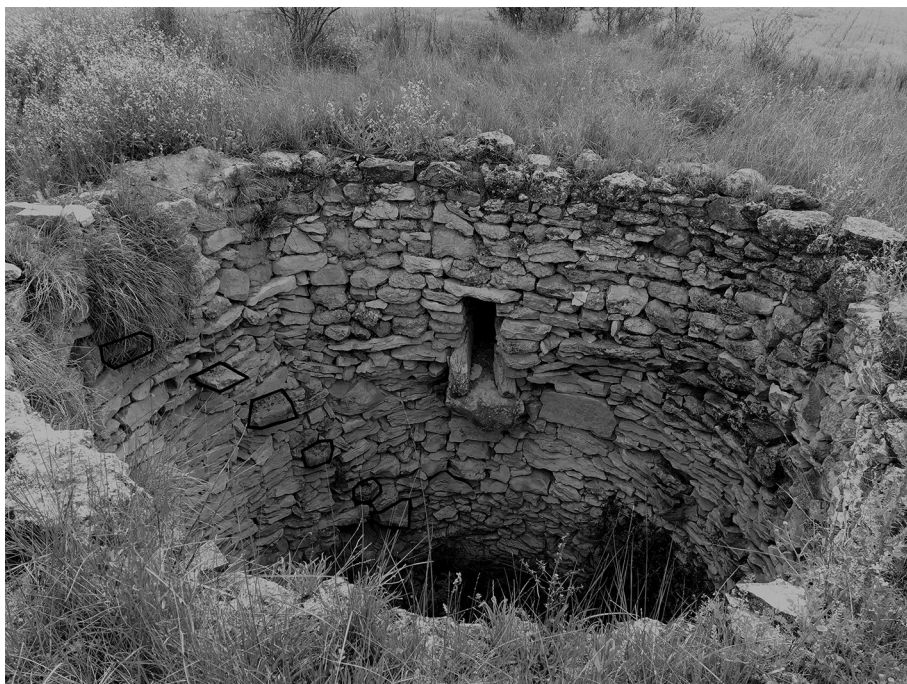
Figura 3. Charco empedrado de la Casa Carretero (El Rebollar)<sup>6</sup>.

<sup>6</sup> Charco paradigmático. Se observan el *caidero* del agua de la acequia, proveniente de las faldas de la Cabeza Gorda, y los escalones (en negro) incrustados en la horma de piedra. Primavera 2022. Fotografía del autor.

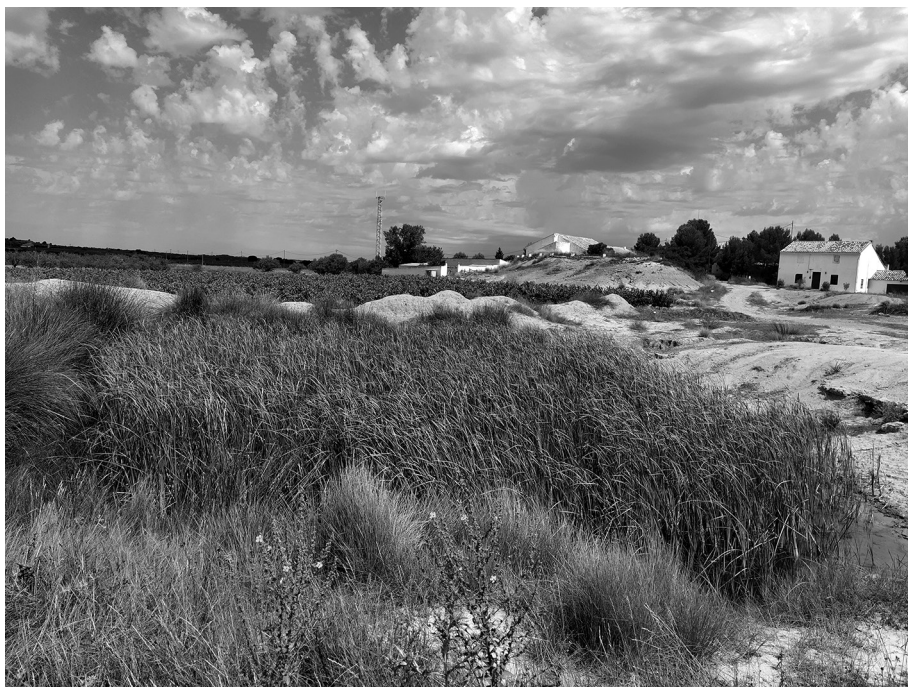
Figura 4. Charco de Sisternas (Casas de Cuadra)<sup>7</sup>.

<sup>7</sup> Desde la mota del charco se aprecia la ladera de captación, pequeño cerro sin vegetación situado delante de las casas. Actualmente se halla poblado de aneas -espadañas- (*Typha latifolia*), aunque años atrás estuvo totalmente seco. Verano 2020. Fotografía del autor.

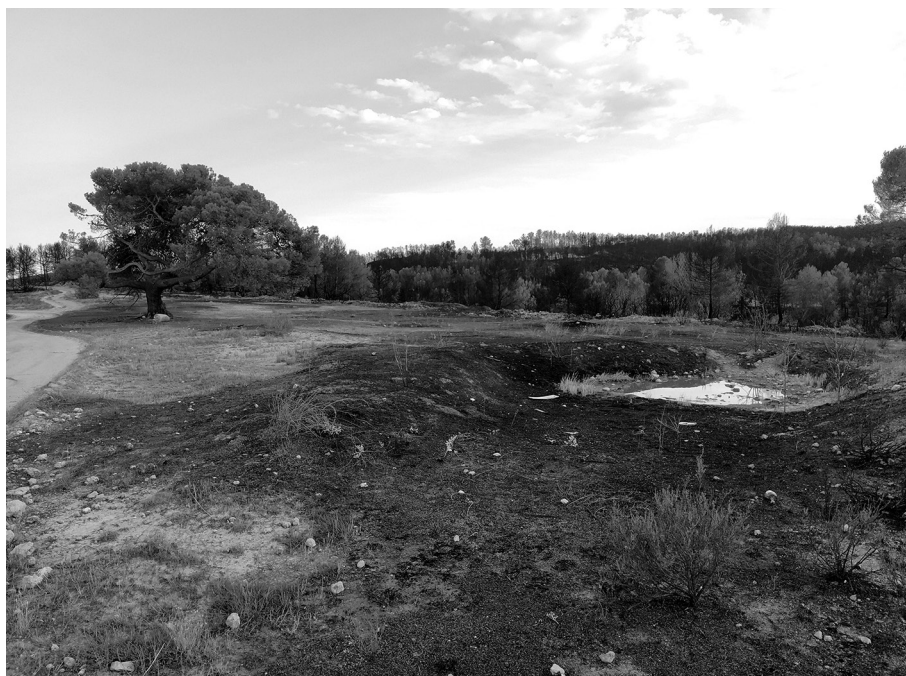
Figura 5. Charco de las Eras de Casas de Moya (Venta del Moro)<sup>8</sup>.

<sup>8</sup> Cercano al monumental Pino de la Era (izqda.), este espacio se vio seriamente afectado por el fatídico incendio de julio de 2022. Fotografía del autor.

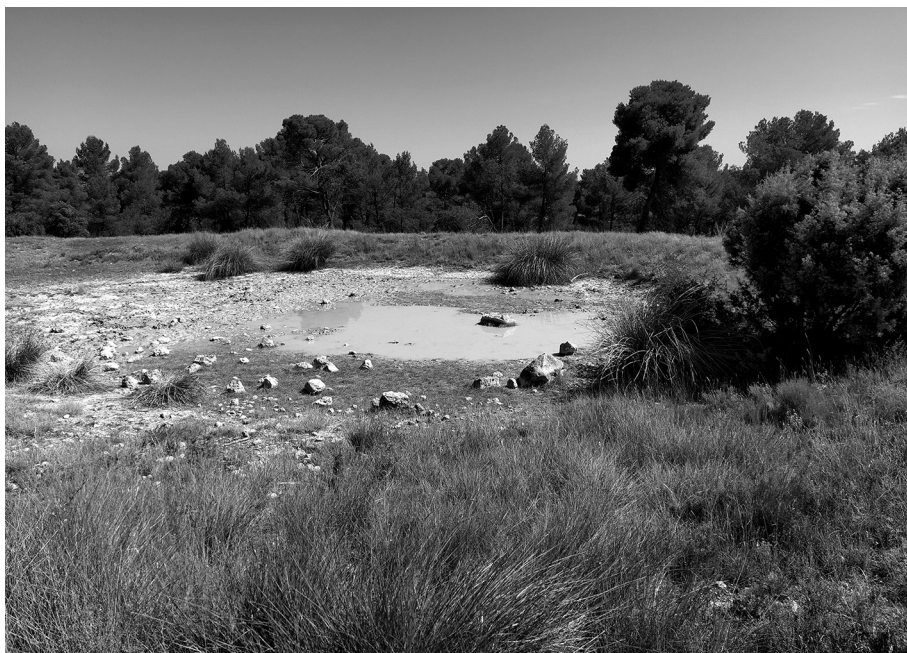
Figura 6. Charco de la Albariza (Camino del Salto de Villora, La Cañada de Mira).  
Verano 2022. Fotografía del autor.

Resulta llamativa, asimismo, la presencia de topónimos que aluden al color o la litología. La presencia de albarizas o «charcos de agua en hondonadas de suelo blanquecino y yesoso» (Yeves, 2008, p. 49) demuestra la escasa permeabilidad del sustrato local, mayoritariamente dolomías con arcillas calcáreas.

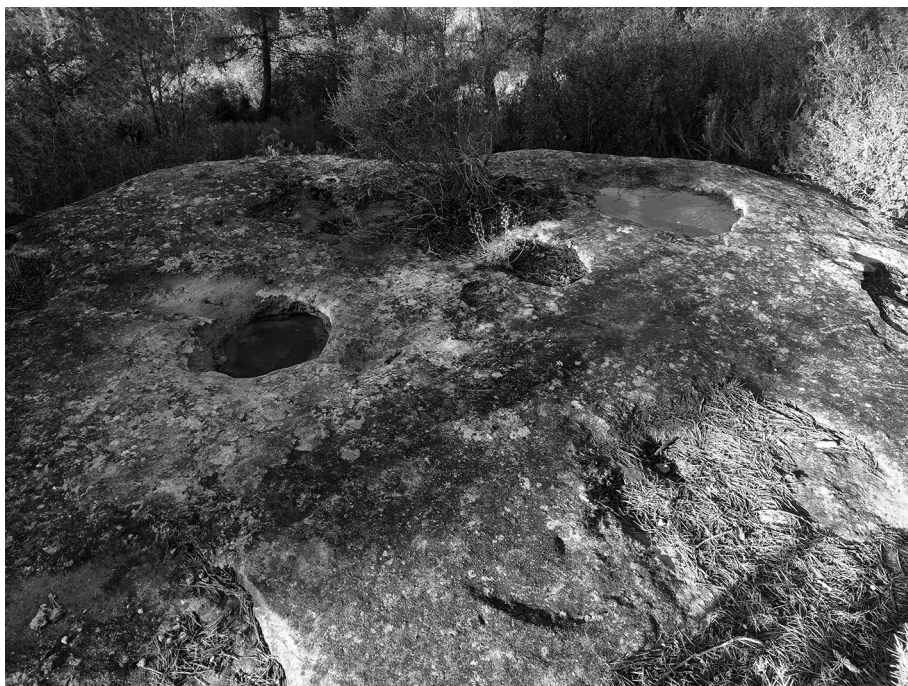
Figura 10. Choclas del Juncarillo (Muela de Abajo, Requena)<sup>11</sup>.

dos y vegetación exótica (*Arundo donax*, *Ailanthus altissima*). Asimismo, resulta imperiosa la recuperación de las acequias, para garantizar el correcto transporte de los flujos de agua hacia el charco, y la excavación de las piletas, evitando así la entrada masiva de sedimentos y la rápida colmatación. Las choclas, por su parte, deberán limpiarse de todo resto existente en su interior, y tendrían que ser colocadas nuevamente las losas para evitar la entrada de materia orgánica.
