**PROCESO DE  
CONSERVACION Y  
RESTAURACION DE LA  
ESCULTURA TALLADA  
EN MADERA DEL  
MUSEO MUNICIPAL  
DE REQUENA**

**Javier Más Barberá  
José Manuel Simón Cortés**

**TÍTULO:** Virgen o Virtud  
**TEMA:** Religioso

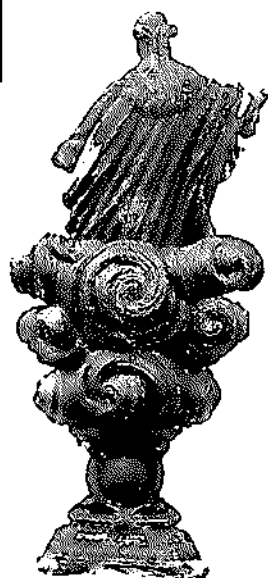
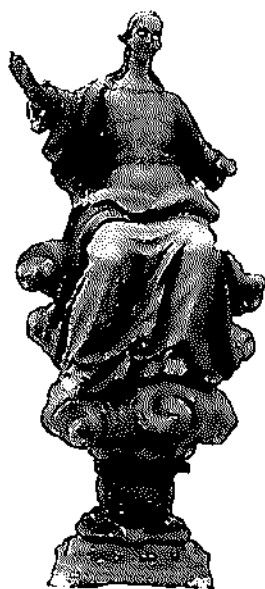
**DOCUMENTACIÓN  
GRÁFICA INICIAL  
FOTOGRAFÍA  
ANTES DE LA  
RESTAURACIÓN**

| <b>DEVOLUCIÓN DE LA OBRA</b><br><br><b>RECEPTOR</b><br>Museo Municipal<br><br><b>EMISOR</b><br>J. M. Simón Cortés<br>Javier Mas Barberá | <b>OBSERVACIONES:</b> La obra se encuentra totalmente repintada con una película opaca, pero se desconoce el estado de la película pictórica original. |

| <p><b>CAPA SUPERFICIAL:</b> La capa de protección original no existe tan sólo una gruesa y espesa capa opaca de repinte.</p> | <p><u>Tratamiento:</u><br/> Limpieza superficial<br/> Desinsectación y aplicaciones fungicidas<br/> Limpieza integral del repinte<br/> Consolidación y fijación<br/> Reconstrucción volumétrica de faltantes<br/> "Reintegración cromática"<br/> Barnizado final de protección</p> |

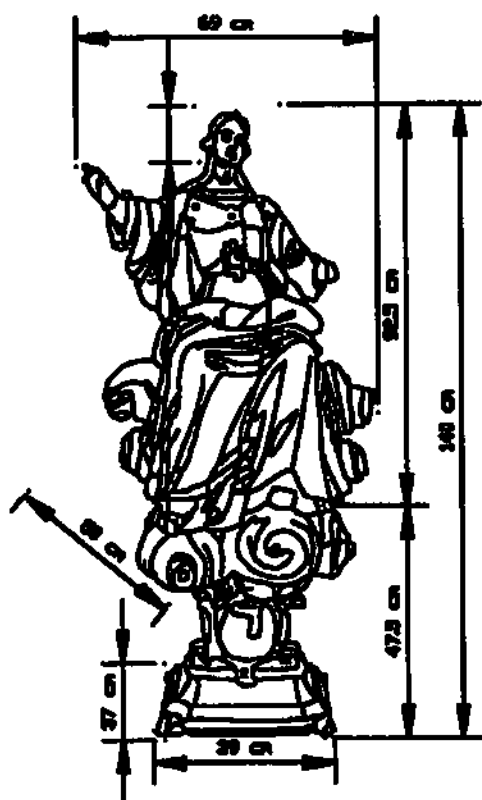
Diagrama 1 Acotación en cm. de la pieza a intervenir

La pieza presentaba una acusada suciedad superficial de polvo, grasa, etc en su totalidad.

También, destacar una capa negra de repinte pintada supuestamente después de la Guerra Civil.

Se conservan restos de imprimación blanca (ver estudio estratigráfico), de bol ocre, de película pictórica con un tono azulado, oro y plata en la nube y la base.

Presencia de clavos originales así como de pequeños supuestamente posteriores que sujetaban y mantenían unidas las partes.

Además, destacar, también, la mutilación de la mano derecha, y los sucesivos faltantes de los dedos de la mano izquierda, de los párpados, los pies, las volutas de la base así como pequeños faltantes en toda ella.
